# Erhebungsbogen

<b>Projekt</b>	Biotopkartierung Hamburg	<b>Interne Nr.</b>	140381
		<b>DK5   DK5-GK</b>	<b>7652</b>
<b>Handlungsbedarf</b>	Ja	<b>DK5 - Name</b>	Duvenstedter Brook
<b>Bearbeitung</b>	BRA	<b>Biotop-Nr.   alt</b>	<b>1463</b>
<b>Räumliche Abbildung</b>	Fläche	<b>Kartierung</b>	20.08.2020
<b>Anzahl Abschnitte</b>	1	<b>Fläche / Länge [m<sup>2</sup>/m]</b>	132,9358
		<b>Breite (lineare Abb.) [m]</b>

<b>Gesetzlicher Schutz</b>	<b>§ 30 (2) 1.2 Natürliche oder naturnahe stehende Gewässer</b>	<b>Schutz nur teilweise</b>	<b>Nein</b>
----------------------------	---	-----------------------------	-------------

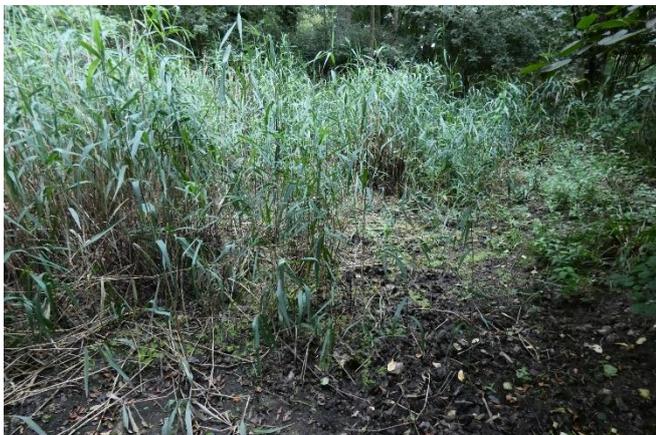
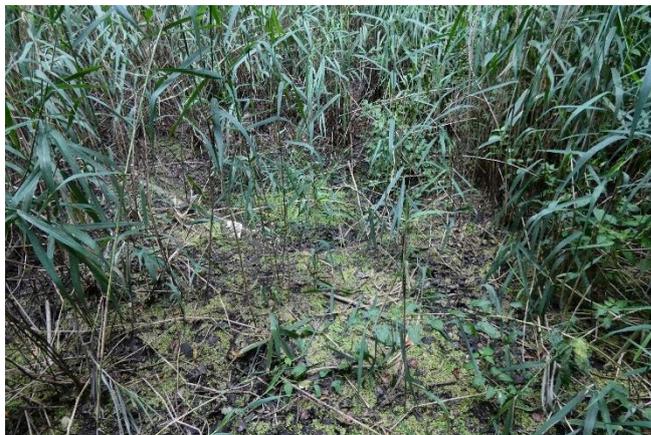
<b>Fotodatei</b>	7652_1463_200820_1.JPG	<b>Fotodatei</b>	7652_1463_200820_2.JPG
<b>Bildbeschreibung</b>		<b>Bildbeschreibung</b>	
<b>Aufnahmerichtung</b>		<b>Aufnahmerichtung</b>

An der Geländeoberfläche um 20 m durchmessende, kreisrunde Gewässeranlage. Mit der ursprünglichen Sohle ca. 1,50 m unter dem benachbarten Gelände gelegen, in jüngerer Zeit aber noch einmal um ca. 0,5 m eingetieft, vermutlich aufgrund geringer Wasserstände und häufigen Trockenfallens. Das Gewässer ist in einem ehemaligen Gartengelände angelegt worden, wird von umgebenden Gehölze teilüberschattet, ist gegenwärtig vollständig trockengefallen. An der Gewässersohle von einem großen Bestand von Lebermoosen geprägt, nur zentral mit einem Bestand aus Wasserlinse auf der vollständig eingetrockneten Restwasserfläche. Das Gewässer ist bis in die tiefere Sohle hinein von einem Schilfröhricht überwachsen, das relativ licht wächst. Die oberen Ufer sind aufgrund der Beschattung z.T. etwas unbewachsen, teils entwickelt sich feuchtetypischer Bewuchs mit höheren Anteilen von Wolfstrapp und Seggen. Die obere Wasserlinie wird durch einen Gehölzsaum aus Schwarzerlen mit Stammdicken von 10 bis 15 cm gekennzeichnet. Insgesamt ist das Gewässer relativ kräftig überschattet und weist viel offenen Boden auf. Die Uferböschungen sind mäßig steil geneigt, es treten offenbar erhebliche Wasserstandsschwankungen in der Größenordnung von 1 m bis 1,50 m auf.

Merkmal	Wert
Gefährdung / Einflüsse	Sehr große Wasserstandsschwankungen, starke Überschattung, gegenwärtig vollständige Austrocknung, floristische und faunistische Verarmung; durch die wiederholte Eintiefung des Gewässers erfolgt eine massive Entwässerung benachbarter Feuchtbiootope, darunter auch gesetzlich geschützte Biotope gemäß § 30 BNatSchG in Verbindung mit § 14 HmbBNatSchAG. Dies sind naturschutzrechtlich relevante Eingriffe: Handlungsbedarf
Wertgesichtspunkte	Wegen der Beschattung und der geringen Artenvielfalt sowie der Entwässerung hat das Gewässer kaum positive Effekte
Maßnahmen	Das Gewässer sollte beseitigt werden, um die entwässernde Wirkung aufzuheben, zumindest sollte die Sohle abgedichtet werden; in Zukunft sollten keine Gewässerunterhaltungen in einer derart intensiven Form erfolgen.
