Erhebungsbogen

Projekt	FFH-Monitoring	Interne Nr.	140402
		DK5 DK5-GK	7652
Handlungsbedarf	Nein	DK5 - Name	Duvenstedter Brook
Bearbeitung	BRA	Biotop-Nr. alt	1480
Räumliche Abbildung	Fläche	Kartierung	13.08.2020
Anzahl Abschnitte	1	Fläche / Länge [m²/m]	466,0005
		Breite (lineare Abb.) [m]

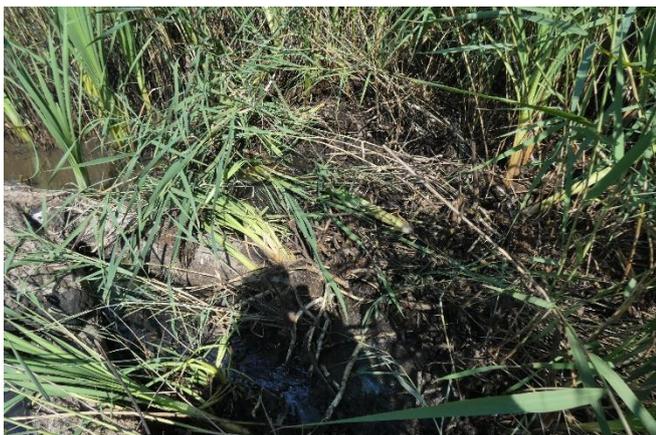
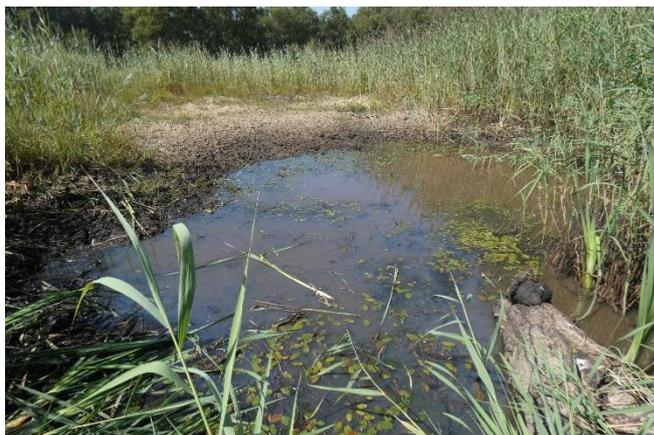
Fotodatei	7652_1480_130820_1.JPG	Fotodatei	7652_1480_130820_2.JPG
Bildbeschreibung		Bildbeschreibung	
Aufnahmerichtung		Aufnahmerichtung

Angelegtes Kleingewässer, etwa 1 m bis 1,50 m in das umgebende Gelände eingetieft. das Gewässer wurde gegenüber der Vorkartierung weiter in das Gelände eingetieft. Zentral noch mit offener Wasserfläche, mit lehmfarbener Trübung, ohne erkennbaren Gewässergrund. An der Oberfläche mit einem Bestand aus Schwimmendem Laichkraut. Die Ufer sind auf allen Seiten stark zertreten, v.a. im Westen auf großer Breite vegetationslos. Im unteren Teil etwas humos, anlehmig, darüber über größere Flächen relativ hell und sandig. Die oberen Ufer sind im Norden, Osten und Süden von hochwüchsigen Schilfröhrichten mit Wuchshöhen um 2,50 m bewachsen. Auf der Nordseite gibt es zudem einen Gehölzsaum aus verschiedenen Weidenarten, der Wuchshöhen um 5 m erreicht. Im Gewässer bildet das Schwimmende Laichkraut offenbar die einzige Vegetation und es hält sich hier ein relativ großer Grünfroschbestand auf.

Merkmal	Wert
Auswertung	
Gefährdung / Einflüsse	Das Gewässer ist deutlich in den sandigen Untergrund eingetieft und führt somit zur Entwässerung der benachbarten Feuchtwiesen- und Moorflächen, der Wasserstand ist derzeit ausgesprochen niedrig. diese Entwässerungsmaßnahmen können negative Wirkungen auf gesetzlich geschützte Biotope haben. gefährdete, niedermoortypische Arten aus der Vorkartierung sind verloren gegangen (Zwerg-Igelkolben, Blasen-Segge, Schnabel-Segge)
Wertgesichtspunkte	Strukturelle Bereicherung, Röhricht und Gehölze mit Eignung als Brutvogelhabitat, Gewässer mit Eignung als Lebensraum für Amphibien und Libellen.
zoologisch bedeutsame Strukturen	Kleingewässer, wasserführende Gräben
Bedeutung für Tiergruppe	Amphibien
Maßnahmen	Das Gewässer sollte nach Möglichkeit in Zukunft nicht mehr unterhalten werden, eine Verlandung sollte akzeptiert werden, die Entwässerung der umgebenden Feuchflächen sollte vollständig unterbleiben, insbesondere die großräumige Wassersituation im Brook sollte verbessert werden.

Merkmal	Wert
Auswertung	
Maßnahmen	Das Gewässer sollte nach Möglichkeit in Zukunft nicht mehr unterhalten werden, eine Verlandung sollte akzeptiert werden, die Entwässerung der umgebenden Feuchtflächen sollte vollständig unterbleiben, insbesondere die großräumige Wassersituation im Brook sollte verbessert werden.
Boden	
Feuchte	9 - sehr naß
Reaktion	5 - mäßig sauer
Stickstoffgehalt	5 - mäßig stickstoffarm
Standort, Relief	
Belichtung	7 - halbsonnig
Veg. - Zeigerwerte	
Anz. Wechselfeuchtezeiger	8
Anz. Überschwemmungsz.	7
Anz. Magerkeitszeiger (N < 4)	9
Anteil Magerkeitszeiger (N < 4)	42 %
Veg. - Soziologie	
BfN Schlüssel	27.0.01 - Phragmitetalia (Röhrichte und Großseggenrieder) 29.0.01 - Scheuchzerietalia palustris (Zwischenmoore und Schlenken)
