Erhebungsbogen

Projekt	FFH-Monitoring	Interne Nr.	140407
		DK5 DK5-GK	7652
Handlungsbedarf	Ja	DK5 - Name	Duvenstedter Brook
Bearbeitung	BRA	Biotop-Nr. alt	1485
Räumliche Abbildung	Fläche	Kartierung	13.08.2020
Anzahl Abschnitte	1	Fläche / Länge [m²/m]	372,6524
		Breite (lineare Abb.) [m]

Angelegtes Kleingewässer, kreisrund, mit seicht geneigten Uferböschungen, zentral ca. 1,20 m bis 1,30 m in das Gelände eingetieft, umgeben von großflächigen Schilfröhrichten. Das Gewässer ist nahezu ausgetrocknet, nur zentral gibt es eine sehr kleine Restwasserfläche. Diese ist von Teich und Wasserlinsen bewachsen, untergetaucht gibt es höhere Anteile von Wasserfeder. Darüber hinaus nur mit wenigen Arten, insgesamt nur mäßig artenreich bewachsen. Teilbeschattet durch die benachbart bis zu 2,50 m hoch aufwachsenden Röhrichte. Das Gewässer ist gegenwärtig vollständig ausgetrocknet, der Gewässerboden wird von Wildtieren zertreten und zerwühlt, ist z.T. feucht, weich, anmoorig, z.T. aber auch ausgesprochen sandig und durchlässig. Es treten erhebliche Wasserstandsschwankungen auf. Hohe Anteile abgelagerte Wasserlinsen und Teichlinse, sowie größere Schneckenmengen zeigen an, dass gewöhnlich eine dauerha

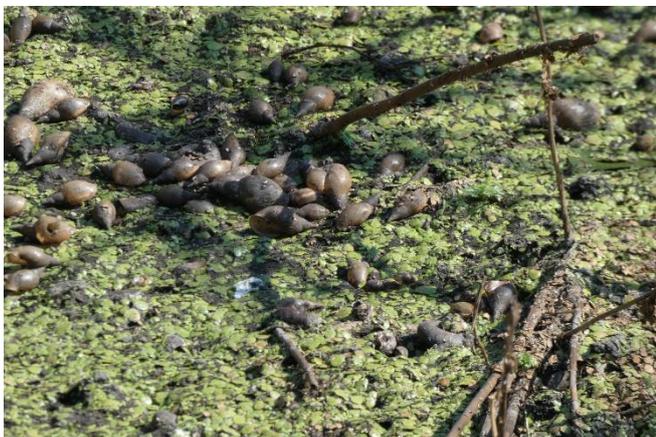
Fotodatei 7652_1485_130820_3.JPG

Merkmal	Wert
Gefährdung / Einflüsse	Vollständige Austrocknung, nur mäßig artenreich, erhebliche Wasserstandsschwankungen, Entwässerung des Mooregebietes durch die Eintiefung in den Untergrund. Entwässerung des Gebietes außerdem über einen im Nordwesten und Westen anschließenden neu ausgebauten Graben, beides führt zu erheblichen Beeinträchtigungen von Biotopen mit gesetzlichem Schutz gemäß § 30 BNatSchG in Verbindung mit § 14 HmbBNatSchAG. Somit besteht Handlungsbedarf.
Wertgesichtspunkte	Gewöhnlich als Lebensraum für Amphibien gut geeignet
zoologisch bedeutsame Strukturen	Kleingewässer, wasserführende Gräben
Bedeutung für Tiergruppe	Amphibien
Maßnahmen	Gewässer nicht unterhalten, keine weitere Eintiefung vornehmen wegen der entwässernden Wirkung auf die angrenzenden Moorflächen; an der in jüngerer Zeit im Nordwesten und Westen frisch ausgehobene Graben sollte sofort wieder verschlossen werden.

Merkmal	Wert
Auswertung Maßnahmen	Gewässer nicht unterhalten, keine weitere Eintiefung vornehmen wegen der entwässernden Wirkung auf die angrenzenden Moorflächen; an der in jüngerer Zeit im Nordwesten und Westen frisch ausgehobene Gräben sollte sofort wieder verschlossen werden.
