# Erhebungsbogen

<b>Projekt</b>	FFH-Monitoring	<b>Interne Nr.</b>	140416
		<b>DK5   DK5-GK</b>	<b>7654</b>
<b>Handlungsbedarf</b>	Ja	<b>DK5 - Name</b>	Wiemerskamp
<b>Bearbeitung</b>	BRA	<b>Biotop-Nr.   alt</b>	<b>2021</b>
<b>Räumliche Abbildung</b>	Fläche	<b>Kartierung</b>	13.08.2020
<b>Anzahl Abschnitte</b>	1	<b>Fläche / Länge [m<sup>2</sup>/m]</b>	1761,7099
		<b>Breite (lineare Abb.) [m]</b>

## Bestandsbeschreibung

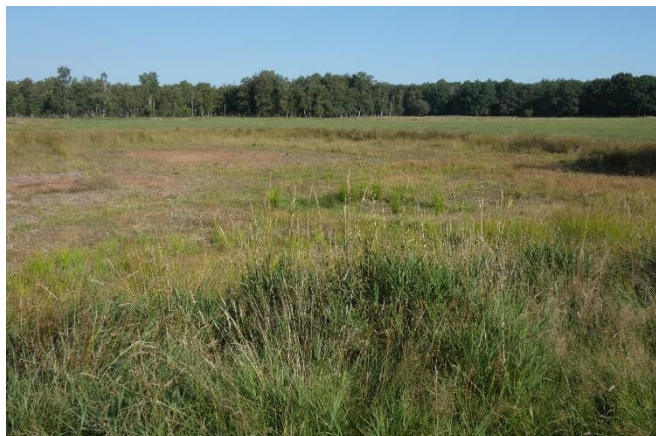
**Fotodatei** 7654\_2021\_130820\_1.JPG  
**Bildbeschreibung**  
**Aufnahmerichtung**

Großflächige Gewässer-Neuanlage, die ursprünglich etwa 1 m in das Gelände eingetieft worden ist. Offenbar nur mit zeitweiliger Wasserführung, gegenwärtig vollständig ausgetrocknet (die Zuordnung zum FFH-Lebensraumtyp 3150 kann nicht mehr aufrecht erhalten werden, die Bewertung nach 3150 erfolgt dennoch, um das Potenzial zu dokumentieren). Das Gewässer liegt vollsonnig innerhalb einer Grünlandfläche, mit Ausnahme von niedrigen, befressenen Weiden sind keine Gehölze vorhanden. Der Gewässerboden ist zu hohen Anteilen von niedermoortypischer Vegetation überwachsen, es kommt v.a. ein großer Bestand von Hunds-Straußgras, dem Schild-Ehrenpreis, Brennendem Hahnenfuß, Sumpfsimse vor. In den etwas höher gelegenen Bereichen gibt es entlang der Ränder sehr viel Flatterbinse, teils Übergänge zu Rohrglanzgras-Röhricht. In jüngerer Zeit ist an drei Stellen das Gewässer um 1 m weiter in den Untergrund eingetieft worden. Auch diese Mulden sind gegenwärtig vollständig ausgetrocknet. Es ist wahrscheinlich, dass diese Mulden zusätzlich zur Entwässerung des Gebietes beitragen, weil hier stauende, Orterde-Schichten durchstoßen worden sind und der sehr sandige Untergrund aufgeschlossen wird.

Merkmal	Wert
<b>Auswertung</b>	
Gefährdung / Einflüsse	Vollständige Austrocknung eines Gewässers, zusätzliche Entwässerung des Umfeldes durch starke Eintiefung des Gewässergrundes, Schaffung von "Schlucklöchern", Gefährdung der sonst niedermoortypischen Vegetation aus Wassernabel, Schild-Ehrenpreis und Hunds-Straußgras; auch Gefährdung des Moor und Feuchtwiesenpotentials des Umfeldes: Hier besteht Handlungsbedarf im Sinne des Naturschutzes!
Wertgesichtspunkte	Sehr großflächig, relativ ungestört, dauerhafte Wasserführung, als Lebensraum für Wasservögel, Amphibien und Libellen recht günstig; Vorkommen gefährdeter Arten in größerer Zahl
Maßnahmen	Die entstandenen Löcher sollten mit stauendem Material - möglichst tonhaltigem Material - verschlossen werden, um die entwässernde Wirkung rückgängig zu machen. Im übrigen sollten alle Maßnahmen ergriffen werden, die es ermöglichen, mehr Wasser im Gebiet zurückzuhalten; auch großräumig sollte jede Entwässerung zukünftig unterbleiben. Die Grünlandnutzung sollte an trockene Witterungsperioden angeglichen werden.

Merkmal	Wert
<b>Auswertung</b>	
Maßnahmen	Die entstandenen Löcher sollten mit stauendem Material - möglichst tonhaltigem Material - verschlossen werden, um die entwässernde Wirkung rückgängig zu machen. Im übrigen sollten alle Maßnahmen ergriffen werden, die es ermöglichen, mehr Wasser im Gebiet zurückzuhalten; auch großräumig sollte jede Entwässerung zukünftig unterbleiben. Die Grünlandnutzung sollte an trockene Witterungsperioden angeglichen werden.
<b>Boden</b>	
Feuchte	9 - sehr naß
Reaktion	4 - mäßig sauer bis sauer
Stickstoffgehalt	3 - stickstoffarm
<b>Standort, Relief</b>	
Belichtung	8 - sonnig
<b>Veg. - Zeigerwerte</b>	
Anz. Wechselfeuchtezeiger	16
Anz. Überschwemmungsz.	10
Anz. Magerkeitszeiger (N < 4)	19
Anteil Magerkeitszeiger (N < 4)	63 %
<b>Veg. - Soziologie</b>	
BfN Schlüssel	27 - Phragmitetea (Röhrichte und Großseggenrieder)
