Erhebungsbogen

Projekt	FFH-Monitoring	Interne Nr.	140418
		DK5 DK5-GK	7654
Handlungsbedarf	Ja	DK5 - Name	Wiemerskamp
Bearbeitung	BRA	Biotop-Nr. alt	2023
Räumliche Abbildung	Fläche	Kartierung	13.08.2020
Anzahl Abschnitte	1	Fläche / Länge [m²/m]	2417,9102
		Breite (lineare Abb.) [m]

Relativ großes, angelegtes Kleingewässer, nördlich eines Büldenkrugsweges. Rund 50 m lang und 20 m breite Mulde, die ursprünglich zentral etwa 1 m in das Gelände eingetieft war, gegenwärtig in diesem Bereich vollständig trockenliegt. In jüngerer Zeit ist das Westende des Gewässers weiter um ca. 1m eingetieft worden, um hier vermutlich noch eine dauerhafte Wasserfläche zu erhalten. Die Wasseroberfläche liegt jetzt ca. 1,20 bis 1,50 m unter dem benachbarten Gelände. Das Gewässer trägt somit erheblich zur Entwässerung des Gebietes bei. In dem westlichen Teilbereich ist noch eine kleinere Wasserfläche erhalten mit dunkelbraunem, stark getrübbtem Wasser, ohne erkennbare Wasservegetation. Der übrige Gewässerboden ist ursprünglich von einem größeren Bestand aus Wasserfeder überwachsen worden. Hier gibt es einen Flutrasen aus Knickfuchsschwanz, der randlich in Hochstaudenfluren und Röhrichte aus Schilf, Großseg

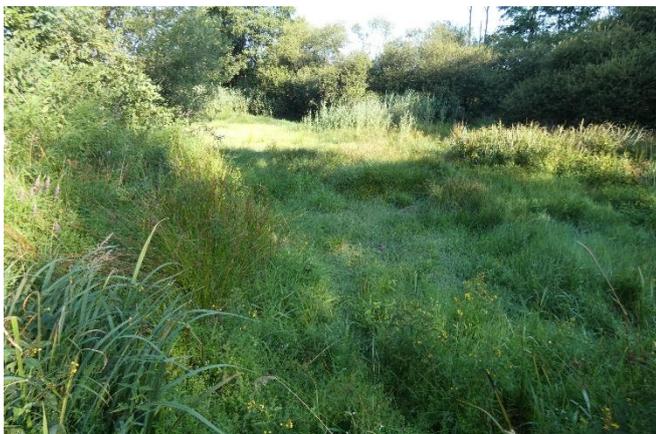
Fotodatei	7654_2023_130820_1.JPG	Fotodatei	7654_2023_130820_2.JPG
Bildbeschreibung		Bildbeschreibung	
Aufnahmerichtung		Aufnahmerichtung

Merkmal	Wert
Auswertung	
Gefährdung / Einflüsse	Das Gewässer ist in jüngerer Zeit bzw. schon über längere Zeit trockengefallen, der Wasserstand ist aktuell deutlich zu niedrig. Die jüngste Eintiefung des Gewässergrundes im Westen ist von ihren Auswirkungen her fragwürdig, da hier die Einmuldung bis in den sandigen Untergrund erfolgt ist und im Gebiet sicherlich zu einer zusätzlichen Entwässerung beiträgt; unter naturschutzfachlichen Aspekten besteht wegen der Gefährdung von gesetzlich geschützten Biotopen Handlungsbedarf!
Wertgesichtspunkte	Der Bewuchs ist insgesamt sehr artenreich, vereinzelt kommen seltene Arten vor, das Gewässer hat im Frühjahr große Bedeutung als Amphibien-Laichgewässer.
zoologisch bedeutsame Strukturen Bedeutung für Tiergruppe	Kleingewässer, wasserführende Gräben Amphibien Libellen
Maßnahmen	Keinesfalls sollte das Gewässer weiter in dieser intensiven Form unterhalten werden, die entwässernde Wirkung der Eintiefung ist ausgesprochen fragwürdig. Mittel- bis langfristig kann eine Instandsetzung bzw. Haltung des Gewässers dadurch erfolgen, dass gelegentlich die Gehölzbestände reduziert oder aufgelichtet werden, auch Röhrichte können gelegentlich reduziert werden; die aktuelle Eintiefung reicht zu weit in den Untergrund. Die Gewässersohle sollte angehoben und abgedichtet werden.

Merkmal	Wert
Auswertung Maßnahmen	Keinesfalls sollte das Gewässer weiter in dieser intensiven Form unterhalten werden, die entwässernde Wirkung der Eintiefung ist ausgesprochen fragwürdig. Mittel- bis langfristig kann eine Instandsetzung bzw. Haltung des Gewässers dadurch erfolgen, dass gelegentlich die Gehölzbestände reduziert oder aufgelichtet werden, auch Röhrichte können gelegentlich reduziert werden; die aktuelle Eintiefung reicht zu weit in den Untergrund. Die Gewässersohle sollte angehoben und abgedichtet werden.
