Erhebungsbogen

| Projekt | Biotopkartierung Hamburg | | Interne Nr. | 89084 |

| Lagebeschreibung | Zollenspieker Hauptdeich | | | |

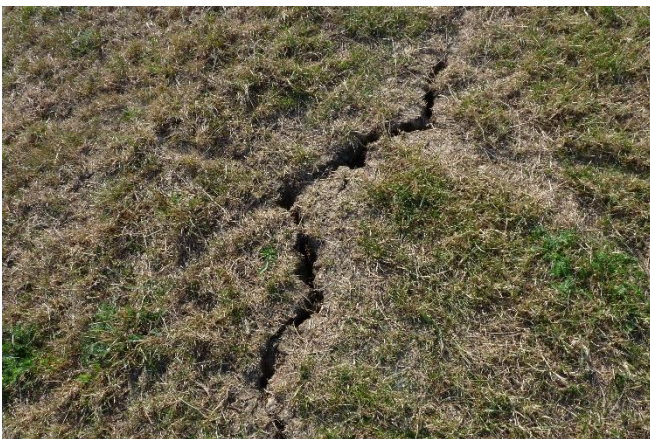
Fotodatei 7816_229_080914_1.JPG
Bildbeschreibung
Aufnahmerichtung

Hauptdeich mit grünlandartiger Vegetation, diese regelmäßig von Schafen beweidet, zeitweilig eventuell auch gemäht. Mit hohen Anteilen von Weidelgras, eingestreut örtlich auch hohen Anteilen von Löwenzahn und Schafgarbe sowie Wiesenkle. Durch die Deicherhöhung vor einigen Jahren und den Einsatz von Pestiziden ist die Vegetation etwas verarmt. Derzeit in Teilen aber blütenreich mit größerem Aspekt aus Wiesenkle und Schafgarbe sowie Herbst-Löwenzahn. Teile der Vegetation sind in jüngerer Zeit gemäht worden und nicht vollständig bestimmbar. Die Artenliste dürfte bei Kartierung im Frühjahr deutlich länger werden.

| Merkmal | Wert |
|---|---|
| Maßnahmen | Wenn die befürchtete Verunkrautung nicht um sich greifen soll, ist ein verminderte Beweidung und eine erhöhte Mahdfrequenz notwendig. Der Einsatz von Herbiziden ist nicht zu verantworten und kontraproduktiv. |
