# Erhebungsbogen

<b>Projekt</b>	Biotopkartierung Hamburg	<b>Interne Nr.</b>	80071
		<b>DK5   DK5-GK</b>	<b>7818</b> 7820
<b>Handlungsbedarf</b>	Nein	<b>DK5 - Name</b>	Kirchwerder
<b>Bearbeitung</b>	ENS	<b>Biotop-Nr.   alt</b>	<b>237</b> 59
<b>Räumliche Abbildung</b>	Linie	<b>Kartierung</b>	30.09.2012
<b>Anzahl Abschnitte</b>	4	<b>Fläche / Länge [m<sup>2</sup>/m]</b>	1359,137
		<b>Breite (lineare Abb.) [m]</b>

## Bestandsbeschreibung

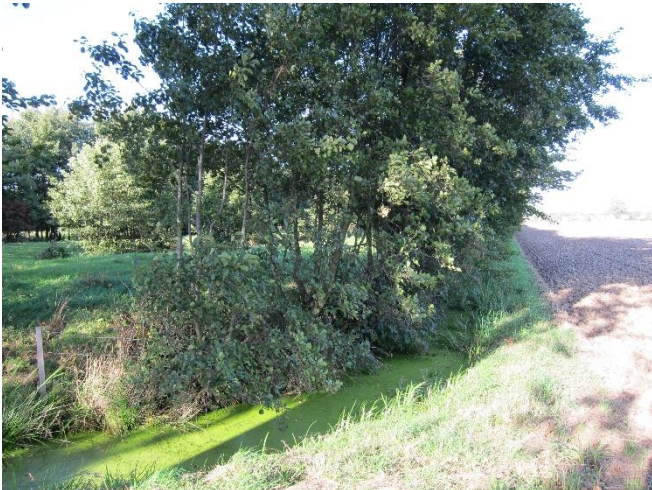
<b>Fotodatei</b>	7818_237_300912_1.JPG	<b>Fotodatei</b>	
<b>Bildbeschreibung</b>	59.04	<b>Bildbeschreibung</b>	
<b>Aufnahmerichtung</b>	NO	<b>Aufnahmerichtung</b>

Grenzgräben mit dauerhafter Wasserführung ca. 30 bis 40 cm unter dem benachbarten Gelände, mit begleitenden Erlenbeständen. Die Gewässerufer sind relativ flach geneigt, vermutlich zeitweilig beweidet, auf großer Breite von bis zu über 1 m im belichteten Bereich von Binsen bewachsen. Im übrigen auch mit höheren Anteilen auch mit Seggen und örtlich Gebüsch aus Brombeere und Rose. Die Erlen sind vielstämmig, wurden in der Vergangenheit mehrfach zurückgeschnitten, haben derzeit Stammdicken um 15 cm und Höhen um 6 bis 8 m. Das Gewässer selbst hat eine etwa 2 m breite Wasseroberfläche, die jedoch stark verlandet ist, mit Laubansammlungen bis knapp unter die Wasseroberfläche. An der Wasseroberfläche findet sich v.a. ein relativ dichter Bewuchs aus Wasserlinsen. Insgesamt nur mäßig artenreich.

Merkmal	Wert
Gefährdung/ Einflüsse	Starke Verlandung, Überschattung durch die Erlen, hoher Laubeintrag, Gefährdung durch Entwässerung durch den Kirchwerder Sammelgraben.
Wertgesichtspunkte	Dauerhafte Wasserführung, eventuell Eignung als Amphibien-Laichgewässer, Landschaftstypischer, Landschaftsprägender Erlenbestand.
zoologisch bedeutsame Strukturen	Kleingewässer
Bedeutung für Tiergruppe	Amphibien
Maßnahmen	1.9 - Beseitigung von standortfremden Gehölze Gewässer schonend unterhalten, Wasserstand jedoch auf hohem Niveau stabil halten, Entwässerung über den Kirchwerder Sammelgraben vermeiden.
