Erhebungsbogen

Projekt	Biotopkartierung Hamburg	Interne Nr.	80075
Handlungsbedarf	Nein	DK5 DK5-GK	7818 7820
Bearbeitung	ENS	DK5 - Name	Kirchwerder
Räumliche Abbildung	Linie	Biotop-Nr. alt	239 63
Anzahl Abschnitte	1	Kartierung	14.05.2012
		Fläche / Länge [m²/m]	412,097
		Breite (lineare Abb.) [m]

Bestandsbeschreibung

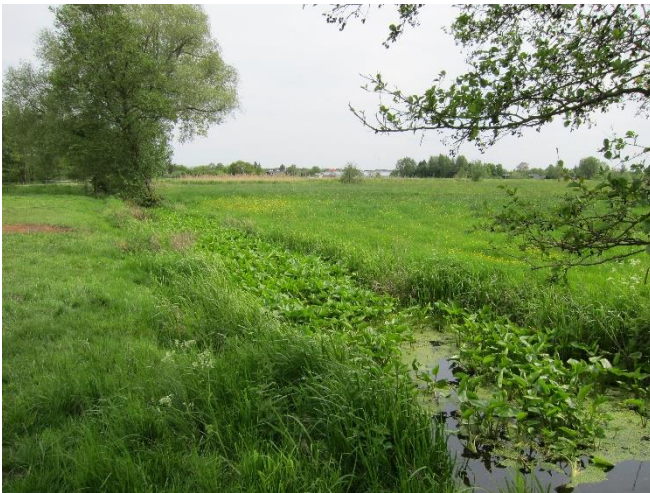
Fotodatei	7818_239_140512_1.JPG	Fotodatei	
Bildbeschreibung		Bildbeschreibung	
Aufnahmerichtung	0	Aufnahmerichtung

Quergraben, ca. 0,5 m unter dem benachbarten Gelände mit dauerhafter Wasserführung, mit einer ca. 2 m breiten Wasserfläche, stellenweise überwachsen von Calla-Beständen, derzeit mit ca. 20 cm Restwasserfläche. Den Uferstrukturen entsprechend vermutlich Wasserstandsschwankungen um mehr als 20 cm. In den oberen Ufern sind beiderseits ältere Bäume vorhanden, im Osten v.a. ältere Schwarz-Erlen, die bis zu 30 cm Stammdicke erreichen. Dazu vereinzelt Eschen mit Stammdicken von bis zu 80 cm. Der Graben entspricht von der Vegetation den Gräben aus den Nachbargebieten, ist jedoch etwas krautärmer und kräftiger überschattet durch den älteren Baumbestand, der in diesem Gebiet landschaftsbildprägend wirkt.

Merkmal	Wert
Gefährdung/ Einflüsse	Starke Wasserstandsschwankungen, Wasserstandsabsenkungen gegenüber dem ursprünglichen Geländeniveau, Entwässerung der Nachbarflächen, Schädigung eines sehr schutzwürdigen Grünland- und Grabengebietes.
Wertgesichtspunkte	Dauerhafte Wasserführung, vermutlich Eignung als Amphibien-Laichgewässer, Vorkommen gefährdeter Pflanzenarten, bedeutender Altbaubestand, Landschaftsbildprägend, Vernetzungsstruktur, kulturhistorisch bedeutsam.
zoologisch bedeutsame Strukturen	Kleingewässer
Bedeutung für Tiergruppe	Amphibien
Maßnahmen	Wasserstand im Gebiet anheben und hoch halten; Entwässerung zukünftig unterbinden.
