Erhebungsbogen

Projekt	Biotopkartierung Hamburg	Interne Nr.	80080
		DK5 DK5-GK	7818 7820
		DK5 - Name	Kirchwerder
Handlungsbedarf	Nein	Biotop-Nr. alt	242 68
Bearbeitung	ENS	Kartierung	30.09.2012
Räumliche Abbildung	Linie	Fläche / Länge [m²/m]	6702,402
Anzahl Abschnitte	16	Breite (lineare Abb.) [m]

Bestandsbeschreibung

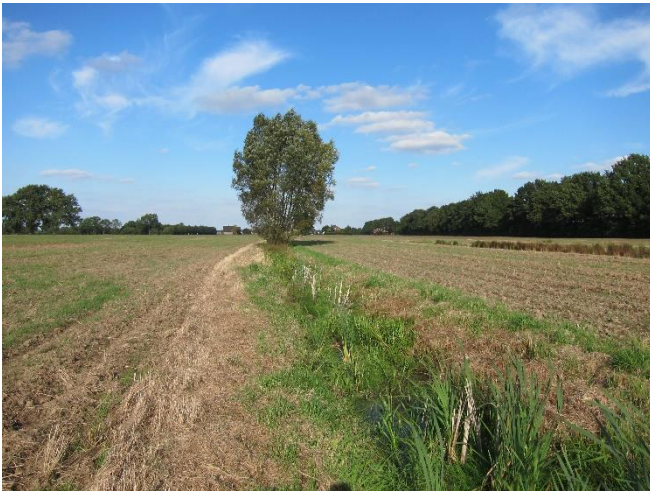
Fotodatei	7818_242_300912_1.JPG	Fotodatei	7818_242_300912_2.JPG
Bildbeschreibung	Abschnitt 68.02	Bildbeschreibung	Abschnitt 68.04
Aufnahmerichtung	NO	Aufnahmerichtung	SW

Merkmal	Wert
Auswertung	
Gefährdung/ Einflüsse	Eutrophierung Starke negative Einflüsse von außen Verlandung
Wertgesichtspunkte	Bedeutung für den Biotopverbund Naturnahes Element in beeinträchtigter Umgebung Dauerhafte Wasserführung
Maßnahmen	Umwandlung in Grünland

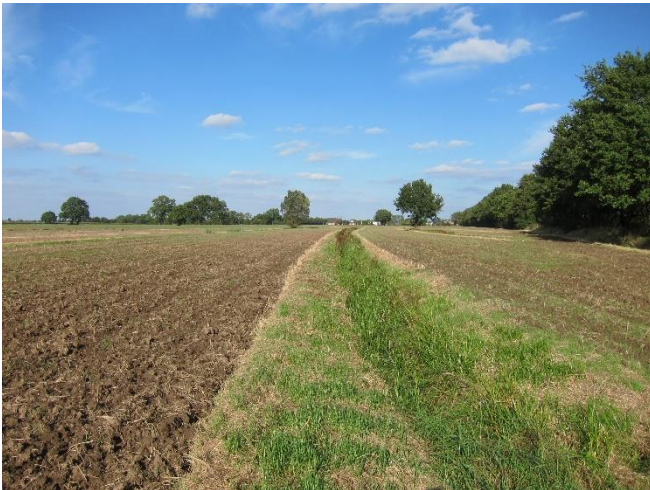
Abschnitt 68.07: Vorkommen der Wasserfeder
 Abschnitt 68.8: verlandet
 Abschnitt 68.12-68.15: verlandet
 Abschnitt 68.17: verlandet

Fotodatei	7818_242_300912_3.JPG	Fotodatei	
Bildbeschreibung	Abschnitt 68.14	Bildbeschreibung	
Aufnahmerichtung	NO	Aufnahmerichtung
