# Erhebungsbogen

<b>Projekt</b>	Biotopkartierung Hamburg	<b>Interne Nr.</b>	80081
		<b>DK5   DK5-GK</b>	<b>7818</b> 7820
		<b>DK5 - Name</b>	Kirchwerder
<b>Handlungsbedarf</b>	Nein	<b>Biotop-Nr.   alt</b>	<b>243</b> 69
<b>Bearbeitung</b>	ENS	<b>Kartierung</b>	23.09.2012
<b>Räumliche Abbildung</b>	Linie	<b>Fläche / Länge [m<sup>2</sup>/m]</b>	654,38
<b>Anzahl Abschnitte</b>	1	<b>Breite (lineare Abb.) [m]</b>

Bis 2 m breiter Hauptgraben mit Entwässerungsfunktionen für zahlreiche benachbarte Gräben, der im Osten kürzlich geräumt wurde. Wasserstand im Osten zur Zeit nur 0,5 m unter Flur mit einer Gewässertiefe von 0,5 m. Das Wasser ist schwach getrübt.

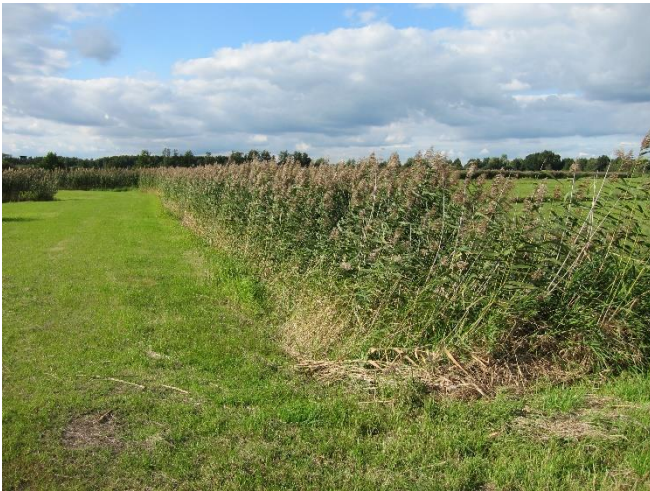
Die Ufer sind fast senkrecht und deuten auf starke Wasserstandsschwankungen mit einer Amplitude von bis zu 1 m hin. Im Westen dominiert Schilf. Im übrigen sind die Wasserflächen meist von Wasserlinsen und Froschbiss überwachsen. An den Ufern sind trotz des starken Gefälles Bestände von Schilf dominierend. Daneben treten weitere Röhrichtarten wie Großer Wasserschwaden und Ästiger Igelkolben auf. Seggen oder Teich-Schachtelhalm deuten darauf hin, dass der Graben früher niedermoortypischer war. Vereinzelt sind Stubben eines früheren Erlensaums zu finden.

<b>Fotodatei</b>	7818_243_230912_1.JPG	<b>Fotodatei</b>	7818_243_230912_2.JPG
<b>Bildbeschreibung</b>	Von Schilf dominierter, westlicher Abschnitt	<b>Bildbeschreibung</b>	Frisch ausgehoben
<b>Aufnahmerichtung</b>	NW	<b>Aufnahmerichtung</b>	NW

Merkmal	Wert
Gefährdung/ Einflüsse	Eutrophierung Starke Eintiefung Intensive Nutzung oder Pflege Steiles, naturfernes Ufer
Wertgesichtspunkte Maßnahmen	Örtlich dauerhafte Wasserführung: Eignung als Amphibiengewässer 2.5 - Ufer abflachen Hohen Wasserstand sichern
