Erhebungsbogen

Projekt	Biotopkartierung Hamburg	Interne Nr.	80083
		DK5 DK5-GK	7818 7820
		DK5 - Name	Kirchwerder
Handlungsbedarf	Nein	Biotop-Nr. alt	245 71
Bearbeitung	ENS	Kartierung	30.06.2012
Räumliche Abbildung	Linie	Fläche / Länge [m²/m]	9556,028
Anzahl Abschnitte	41	Breite (lineare Abb.) [m]	3

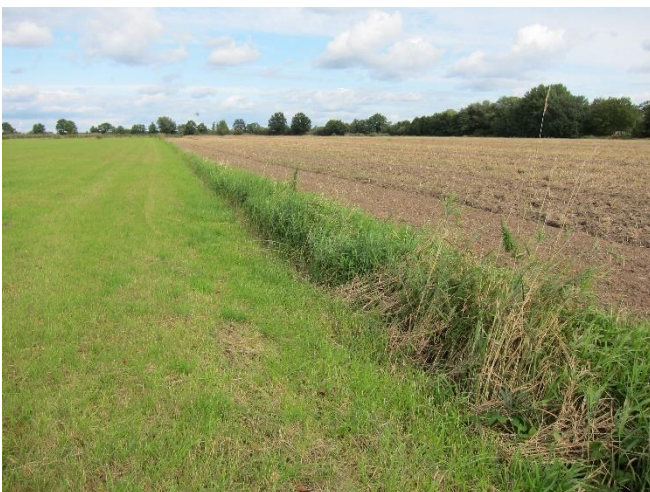
Fotodatei	7818_245_300612_1.JPG	Fotodatei	7818_245_300612_2.JPG
Bildbeschreibung	Abschnitt 71.01	Bildbeschreibung	71.04, frisch ausgehoben
Aufnahmerichtung	NO	Aufnahmerichtung	NO

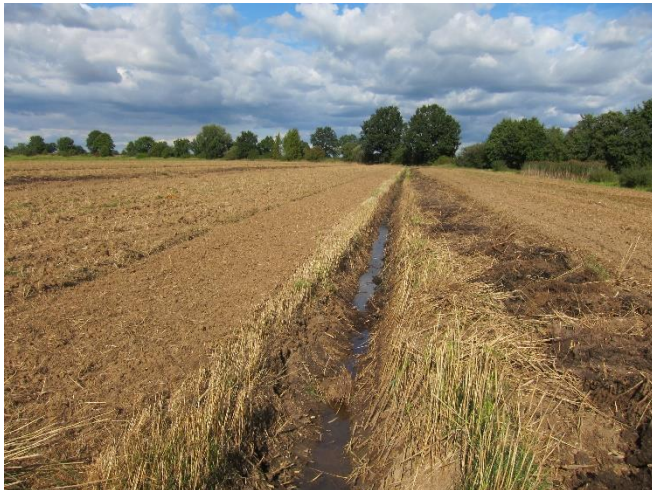
Fotodatei	7818_245_300612_3.JPG	Fotodatei	7818_245_300612_4.JPG
Bildbeschreibung	Abschnitt 71.05	Bildbeschreibung	Abschnitt 71.11
Aufnahmerichtung	NO	Aufnahmerichtung	S
