Erhebungsbogen

Projekt	Biotopkartierung Hamburg	Interne Nr.	80084
		DK5 DK5-GK	7818 7820
Handlungsbedarf	Nein	DK5 - Name	Kirchwerder
Bearbeitung	ENS	Biotop-Nr. alt	246 72
Räumliche Abbildung	Linie	Kartierung	27.08.2012
Anzahl Abschnitte	16	Fläche / Länge [m²/m]	3804,722
		Breite (lineare Abb.) [m]

Heterogenes Grabensystem inmitten einer kleinteilig genutzten heterogenen Landschaft mit Grünland und Ackerflächen. Gut erhalten v.a. innerhalb der Grünlandflächen, jedoch mit geringer Pflegeintensität und häufig vorhandener Verbuschung aus Grau-Weiden, etwas Hängebirke, mitunter Erlensäumen und auch vereinzelt größere Silber-Weiden. Einzelne Eichen an den Gräben weiter im Süden erreichen Stammstärken von bis zu 80 cm. Daneben mit offenen Wasserflächen, die jedoch häufig von relativ artenarmem nitrophytischem Röhricht aus Wasserschwadern oder Schilf eingenommen werden. Der Wasserstand im Grabensystem ist aktuell relativ hoch, ca. 30 cm unter Gelände. Das Wasser ist etwas getrübt. Die angrenzenden Grünlandflächen sind derzeit zwar extensiv genutzt, jedoch relativ artenarm. Große Teile des Grabensystems sind aktuell weitgehend verlandet und ausgetrocknet mit Dominanz von Wasserschwadern R

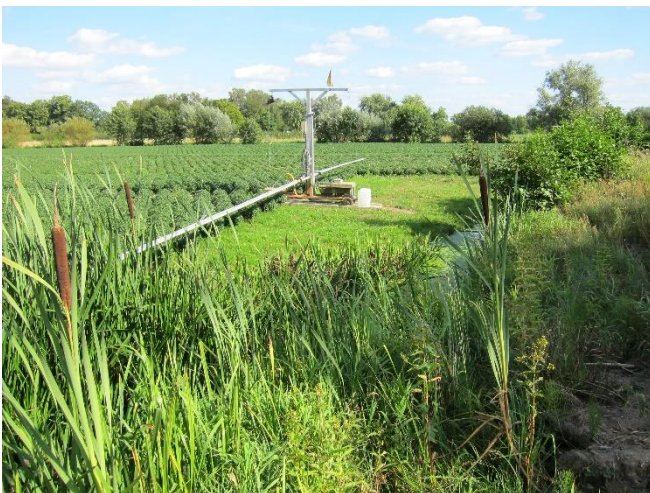
Fotodatei	7818_246_270812_1.JPG	Fotodatei	7818_246_270812_2.JPG
Bildbeschreibung	Abschnitt 72.12	Bildbeschreibung	Abschnitt 72.15
Aufnahmerichtung	SO	Aufnahmerichtung	SW

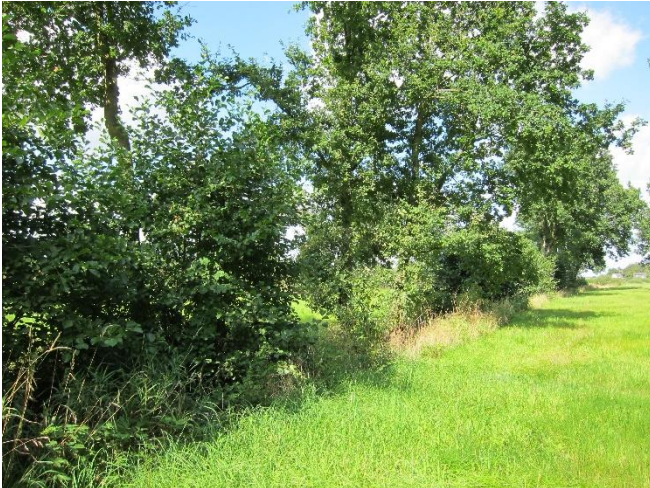
Fotodatei	7818_246_270812_3.JPG	Fotodatei	7818_246_270812_4.JPG
Bildbeschreibung	Abschnitt 72.06	Bildbeschreibung	Abschnitt 72.09
Aufnahmerichtung	NO	Aufnahmerichtung	S
