# Erhebungsbogen

<b>Projekt</b>	Biotopkartierung Hamburg	<b>Interne Nr.</b>	80090
		<b>DK5   DK5-GK</b>	<b>7818</b> 7820
<b>Handlungsbedarf</b>	Nein	<b>DK5 - Name</b>	Kirchwerder
<b>Bearbeitung</b>	ENS	<b>Biotop-Nr.   alt</b>	<b>250</b> 78
<b>Räumliche Abbildung</b>	Linie	<b>Kartierung</b>	08.10.2012
<b>Anzahl Abschnitte</b>	10	<b>Fläche / Länge [m<sup>2</sup>/m]</b>	2065,509
		<b>Breite (lineare Abb.) [m]</b>

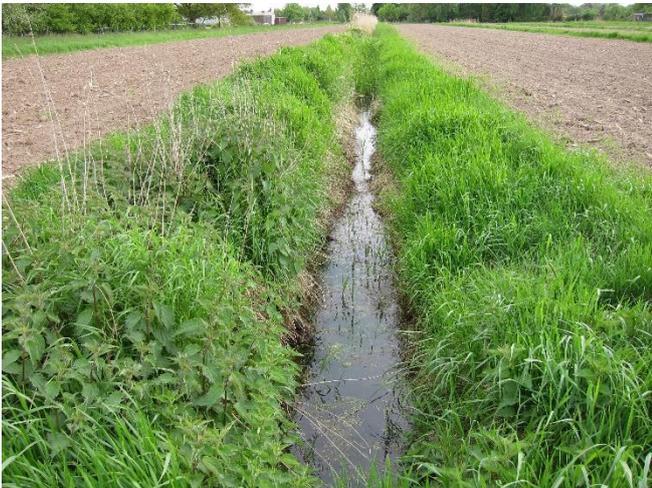
<b>Fotodatei</b>	7818_250_081012_1.JPG	<b>Fotodatei</b>	
<b>Bildbeschreibung</b>	Abschnitt 78.02	<b>Bildbeschreibung</b>	
<b>Aufnahmerichtung</b>	S	<b>Aufnahmerichtung</b>

Älteres Grabensystem inmitten einer intensiv als Acker genutzten Fläche mit ca. 3 m breiten Grabenbereichen, an die von Ackerseite her eng herangepflügt wird. Die Gräben führen derzeit ca. 0,6 m unter Flur Wasser. Die angrenzenden Äcker sind feucht und lehmig. Das Gewässer hat insgesamt einen eutrophen Charakter, ist häufig intensiv überwachsen v.a. von Wasserschwaden-Röhricht, örtlich auch Schilf-Röhricht. Örtlich zeigen einzelne austreibende Gehölze einen eventuell ursprünglichen Gehölzbestand an, der jedoch kaum noch vorhanden ist. Die oberen Ufer sind stark ruderal geprägt, mit Brennesselfluren und Rohrglanzgras sowie höheren Anteilen von Quecke, die die angrenzende intensive Ackernutzung anzeigen.

Merkmal	Wert
Wertgesichtspunkte	Eutrophierung Entwicklungspotenzial Offenbar dauerhafte Wasserführung
Maßnahmen	4.2 - Zweischnitt-Wiesennutzung Gewässerrandstreifen einrichten
