# Erhebungsbogen

<b>Projekt</b>	Biotopkartierung Hamburg	<b>Interne Nr.</b>	80098
		<b>DK5   DK5-GK</b>	<b>7818</b> 7820
		<b>DK5 - Name</b>	Kirchwerder
<b>Handlungsbedarf</b>	Nein	<b>Biotop-Nr.   alt</b>	<b>255</b> 88
<b>Bearbeitung</b>	ENS	<b>Kartierung</b>	30.09.2012
<b>Räumliche Abbildung</b>	Linie	<b>Fläche / Länge [m<sup>2</sup>/m]</b>	6610,249
<b>Anzahl Abschnitte</b>	32	<b>Breite (lineare Abb.) [m]</b>	2

## Bestandsbeschreibung

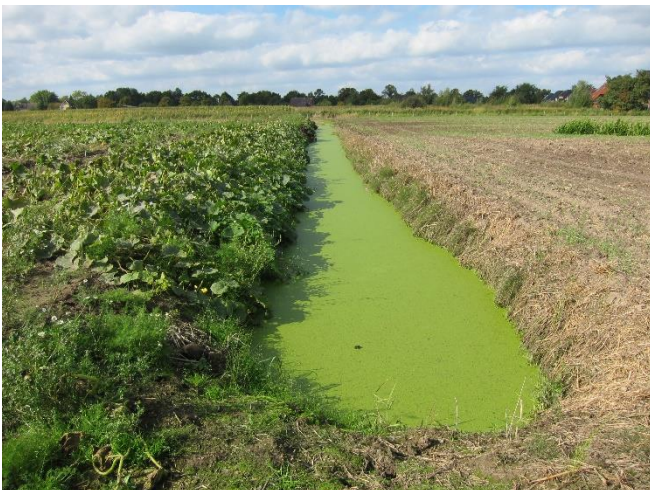
Überwiegend stark verlandetes und verarmtes Grabensystem inmitten einer ackerbaulich genutzten Flächen. Die 0,5 breiten Gräben sowie die 1 m breiten, seicht ansteigenden Böschungen werden im unteren Bereich von artenarmen Röhrichtern aus Rohrglanzgras, Schlanksegge und Großem Wasserschwaden eingenommen und im oberen Teil von Ruderalarten wie Quecke, Brennessel oder Acker-Schachtelhalm dominiert (Tf1). Einige Abschnitte (Tf2), insbesondere im nördlichen Teil wurden kürzlich aufgehoben und geflutet. Hier findet sich keine sichtbare Vegetation oder Wasserlinsendecken. Die Wasserführung liegt hier ca. 0,3 m unter dem benachbarten Gelände. Die angrenzende intensive Nutzung hat einen deutlich negativen Einfluss auf das Grabensystem.

<b>Fotodatei</b>	7818_255_300912_1.JPG	<b>Fotodatei</b>	7818_255_300912_2.JPG
<b>Bildbeschreibung</b>	Abschnitt 88.02	<b>Bildbeschreibung</b>	Abschnitt 88.09
<b>Aufnahmerichtung</b>	W	<b>Aufnahmerichtung</b>	SW

Merkmal	Wert
<b>Auswertung</b>	
Gefährdung/ Einflüsse	Beseitigung der Gräben Intensive Randnutzungen, die eng an das Gewässer heranreichen.
Wertgesichtspunkte	Eutrophierung Bedeutung für den Biotopverbund Entwicklungspotenzial
Maßnahmen	Noch erhaltenes Grabensystem in einer sonst stark ausgeräumten Landschaft 2.23 - Erhaltung des Gewässer Nachbarnutzungen extensivieren Gewässerrandstreifen einrichten
<b>Größe</b>	
Breite	2.00 m
