# Erhebungsbogen

<b>Projekt</b>	Biotopkartierung Hamburg	<b>Interne Nr.</b>	80113
		<b>DK5   DK5-GK</b>	<b>7818</b> 7820
		<b>DK5 - Name</b>	Kirchwerder
<b>Handlungsbedarf</b>	Nein	<b>Biotop-Nr.   alt</b>	<b>265</b> 104
<b>Bearbeitung</b>	ENS	<b>Kartierung</b>	23.09.2012
<b>Räumliche Abbildung</b>	Linie	<b>Fläche / Länge [m<sup>2</sup>/m]</b>	1781,374
<b>Anzahl Abschnitte</b>	8	<b>Breite (lineare Abb.) [m]</b>

Reste eines Grabensystems mit 0,5 bis 1 m breiten Gräben in gartenbaulich und als Kleingärten genutzten Flächen. Die Böschungen sind 0,3 bis 0,8 m hoch. Offene, wasserführende, artenreiche Gräben mit einer gut ausgeprägten Schwimmblatt- und Unterwasservegetation. Störungen durch den angrenzenden Gartenbau und gärtnerische Einflüsse wie das Einsetzen exotischer Wasserpflanzen, z.B. Wassersalat oder Wasserhyazinthe.

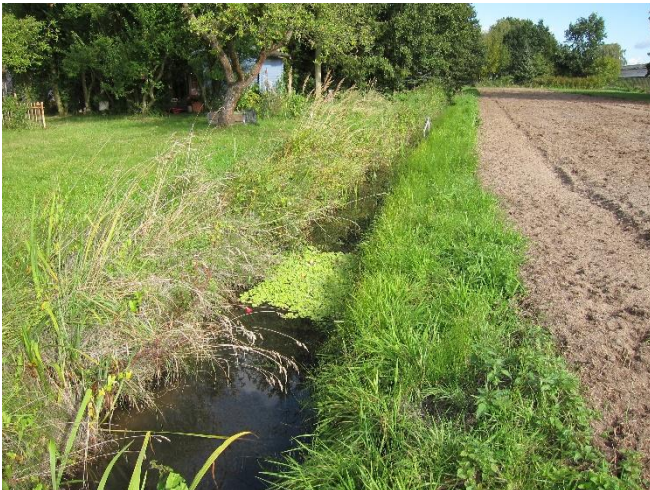
<b>Fotodatei</b>	7818_265_230912_1.JPG	<b>Fotodatei</b>	7818_265_230912_2.JPG
<b>Bildbeschreibung</b>	Abschnitt 104.03 mit Zierpflanzen	<b>Bildbeschreibung</b>	Abschnitt 104.07
<b>Aufnahmerichtung</b>	NO	<b>Aufnahmerichtung</b>	NO

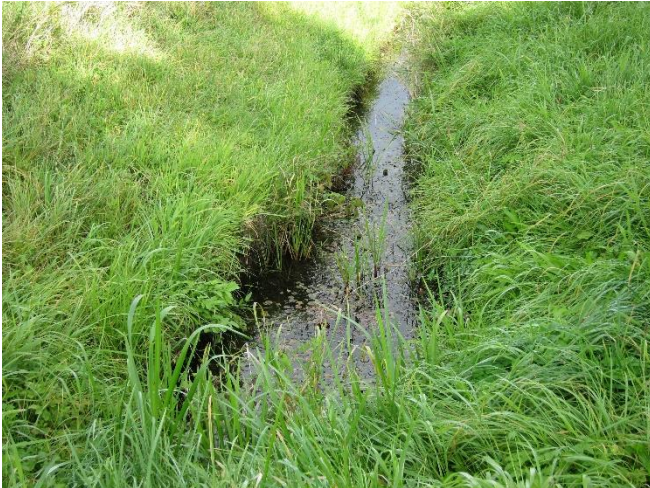
<b>Fotodatei</b>	7818_265_230912_3.JPG	<b>Fotodatei</b>	
<b>Bildbeschreibung</b>	Abschnitt 104.07	<b>Bildbeschreibung</b>	
<b>Aufnahmerichtung</b>	NO	<b>Aufnahmerichtung</b>
