Erhebungsbogen

Projekt	Biotopkartierung Hamburg	Interne Nr.	80092
		DK5 DK5-GK	7818 7820
Handlungsbedarf	Nein	DK5 - Name	Kirchwerder
Bearbeitung	ENS	Biotop-Nr. alt	40 80
Räumliche Abbildung	Fläche	Kartierung	14.05.2012
Anzahl Abschnitte	2	Fläche / Länge [m²/m]	13806,324
		Breite (lineare Abb.) [m]

Bestandsbeschreibung

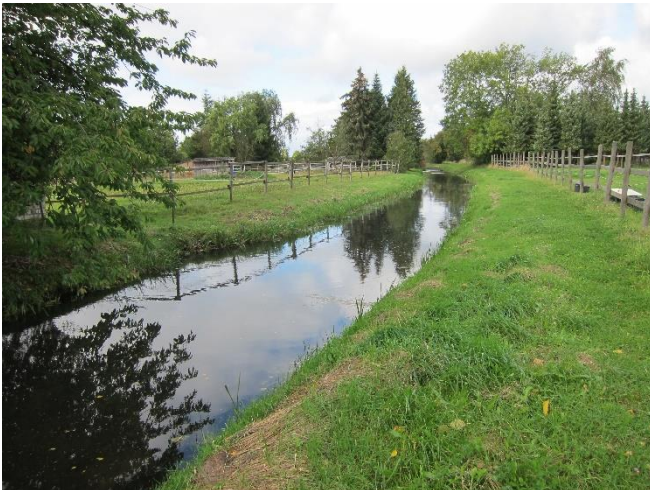
Fotodatei	7818_40_140512_1.JPG	Fotodatei	7818_40_140512_2.JPG
Bildbeschreibung	Abschnitt 80.01	Bildbeschreibung	Abschnitt 80.02
Aufnahmerichtung	W	Aufnahmerichtung	SW

Hauptwettern von 4-10 m Breite. Aktueller Wasserstand 0,7 m unter Flur, mit deutlichen Wasserstandsschwankungen von mindestens 0,3 m. Im unteren Teil häufig mit Uferbefestigungen aus Bongossi und Bauschutt. Mit Regelprofilen, die relativ steilen Böschungen werden regelmäßig gemäht, sind etwas grünlandartig, aber nur mäßig artenreich bewachsen. Im unteren Teil auf ca. 0,5 bis 1 m Breite ist in den Ufern ein nitrophytisches Röhricht mit Dominanz von Wasserschwaden vorhanden. Das Wasser selbst ist zeitweilig intensiv durchwachsen von Wasserpflanzen v.a. Wasserpest und einigen Laichkrautarten, wird jedoch häufig und intensiv entkrautet. Abschnittsweise von jüngeren Gehölzen gesäumt.

Merkmal	Wert
Auswertung	
Gefährdung/ Einflüsse	Intensive Nutzung oder Pflege
Wertgesichtspunkte	Artenreich
Maßnahmen	Eventuell Eignung als Laichgewässer für Amphibien (Erdkröten) sowie Fische. Abschnittsweise räumen Schonende Gewässerunterhaltung Hohe Wasserstände halten
Größe	
Breite	9.00 m
