Erhebungsbogen

Projekt	Biotopkartierung Hamburg	Interne Nr.	80379
		DK5 DK5-GK	7822 7824
		DK5 - Name	Neuengamme-West
Handlungsbedarf	Nein	Biotop-Nr. alt	253 71
Bearbeitung	MBD	Kartierung	26.09.2012
Räumliche Abbildung	Linie	Fläche / Länge [m²/m]	538,787
Anzahl Abschnitte	3	Breite (lineare Abb.) [m]	5,8

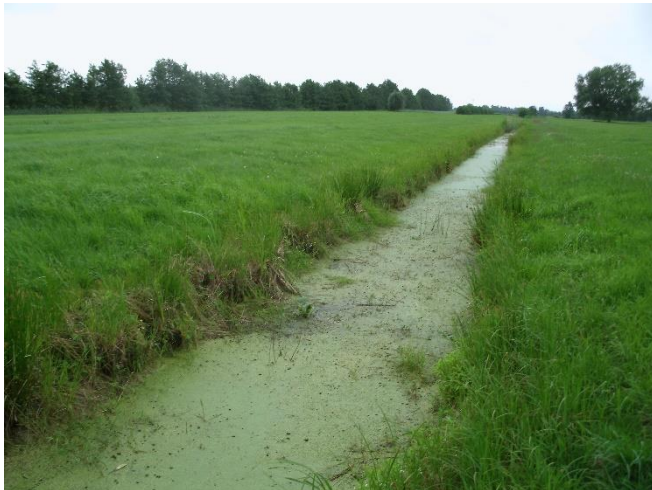
Abschnitt 1: Kleine Wasserlinse dominiert die Wasserfläche, der Saum ist sehr schmal (<50 cm), der Graben führt sehr wenig Wasser (<0,1 m).

Fotodatei	7822_253_260912_1.JPG	Fotodatei	7822_253_260912_2.JPG
Bildbeschreibung	Abschnitt 1	Bildbeschreibung	Abschnitt 2
Aufnahmerichtung	Südwesten	Aufnahmerichtung

Um den Grabencharakter zu erhalten, sollte in allen Abschnitten dringend eine schonende Grabenräumung stattfinden.

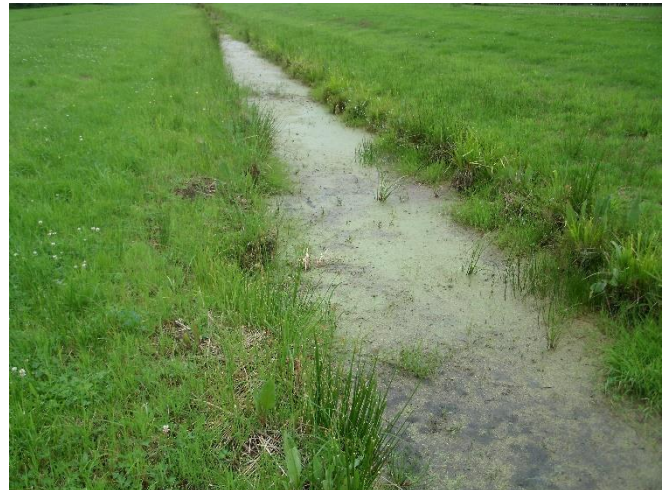
Abschnitt 2: Stark verlandet, Rohrkolben und Scheinzyper-Segge wachsen in der Grabenmitte.
