Erhebungsbogen

Projekt	Biotopkartierung Hamburg	Interne Nr.	80402
		DK5 DK5-GK	7822 7824
		DK5 - Name	Neuengamme-West
Handlungsbedarf	Nein	Biotop-Nr. alt	274 103
Bearbeitung	MBD	Kartierung	17.09.2012
Räumliche Abbildung	Linie	Fläche / Länge [m²/m]	6414,77
Anzahl Abschnitte	17	Breite (lineare Abb.) [m]	6

Bestandsbeschreibung

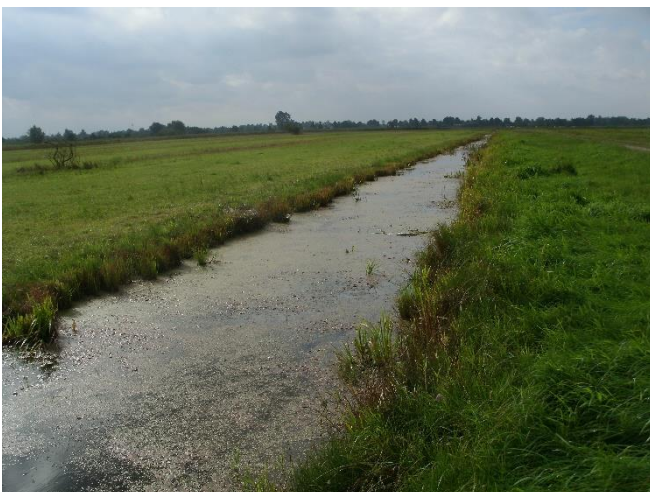
Fotodatei 7822_274_170912_1.JPG
Bildbeschreibung Abschnitt 1

Abschnitt 1+2: Froschbiss mit Unterwasservegetation aus Wasserpest und Dreifurchiger Wasserlinse. Im Saum überwiegend Seggen.

Merkmal	Wert
Wertgesichtspunkte	Verlandung Nährstoffeinträge Nutzungsaufgabe oder Verfüllung Bestandteil der historischen Kulturlandschaft Teil eines größeren Biotopkomplexes
Bedeutung für Tiergruppe	Landschaftstypischer Biotop Amphibien
Maßnahmen	Libellen Graben erhalten Nährstoffeinträge reduzieren in regelmäßigen Abständen schonende, abschnittsweise Grabenräumung
Größe	
Breite	6.00 m

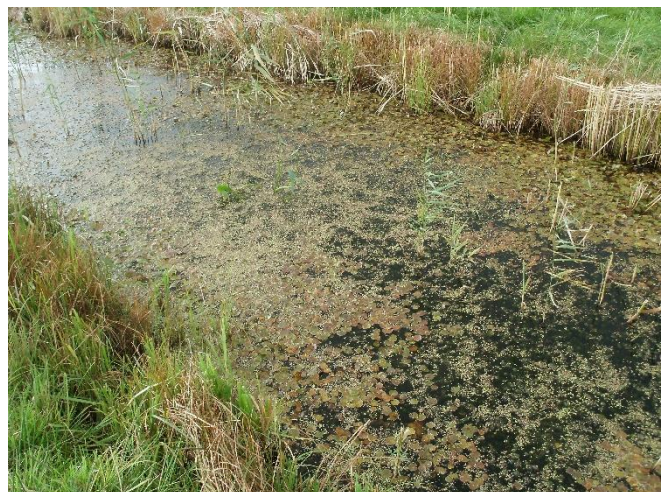
Fotodatei 7822_274_170912_2.JPG
Bildbeschreibung Abschnitt 5 mit ausgeprägter
 Unterwasserflora

Abschnitt 5: gut ausgeprägte Unterwasserflora mit Hornblatt, Wasserpest und Dreifurchiger Wasserlinse. Einwanderung von Schilf in den Wasserkörper
