# Erhebungsbogen

<b>Projekt</b>	Biotopkartierung Hamburg		<b>Interne Nr.</b>	105398	
			<b>DK5   DK5-GK</b>	<b>7828</b>	7830
<b>Handlungsbedarf</b>	Nein		<b>DK5 - Name</b>	Lohbrügge-West	
<b>Bearbeitung</b>	CLA	<b>Kopie</b>	Ja	<b>Biotop-Nr.   alt</b>	44   64
<b>Räumliche Abbildung</b>	Fläche		<b>Kartierung</b>	18.08.2016	
<b>Anzahl Abschnitte</b>	1		<b>Fläche / Länge [m<sup>2</sup>/m]</b>	1634,7327	
			<b>Breite (lineare Abb.) [m]</b>

Stauteich bzw Rückhaltebecken mit hocheingezäutem Wehr und Bongossiverbauung der Ufer. Hundebadeplatz. Insbesondere im Westen dichtwaldig-schattig, die Ufer generell gehölzgeprägt. Insgesamt ist das Gewässer tief in die Landschaft eingesenkt, Uferhöhe im Schnitt 2,5m, im Westen, talaufwärts, bis 3,7m. Durch Verbau, Verschattung und Eutrophierung ist eine typische Ufervegetation nur punktuell und elementweise gegeben. Unterwasservegetation ist nicht erkennbar. Am Einlauf zeigt sich etwas natürliche Dynamik: Ufererosion durch wohl gelegentlich nach Regenfällen stärkeren Zufluß. Durch die natürliche Dynamik des (künstlich geschaffenen) Ufers ist hier gesetzlicher Schutz gegeben. Stock- und Hausentenbesatz. Die tiefe Einsenkung hat nachteilig-entwässern

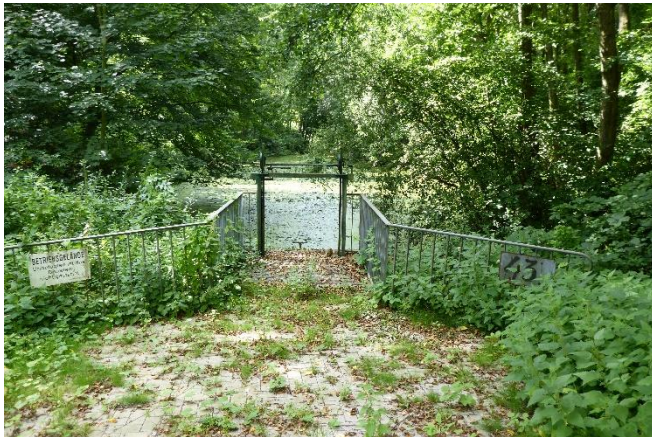
<b>Fotodatei</b>	7828_44_180816_1.JPG	<b>Fotodatei</b>	7828_44_180816_2.JPG
<b>Bildbeschreibung</b>	abgeä unter Bereich im Osten	<b>Bildbeschreibung</b>	Wasserfläche mit südlichem Ufer
<b>Aufnahmerichtung</b>	Westen	<b>Aufnahmerichtung</b>	Süden
