# Erhebungsbogen

<b>Projekt</b>	Biotopkartierung Hamburg		<b>Interne Nr.</b>	118114	
			<b>DK5   DK5-GK</b>	<b>7840</b>	7842
<b>Handlungsbedarf</b>	Nein		<b>DK5 - Name</b>	Höltigbaum	
<b>Bearbeitung</b>	JSA	<b>Kopie</b>	Nein	<b>Biotop-Nr.   alt</b>	<b>530</b> 132
<b>Räumliche Abbildung</b>	Fläche		<b>Kartierung</b>	14.06.2018	
<b>Anzahl Abschnitte</b>	1		<b>Fläche / Länge [m<sup>2</sup>/m]</b>	626,7478	
			<b>Breite (lineare Abb.) [m]</b>

Regen-Rückhaltebecken, Staubecken, das sich von Süden nach Norden zunehmend aufweitet auf ca. 10 bis 12 m Breite, mit flacher, vermutlich dauerhafter Wasserfläche, mit Wassertiefen um 20 cm. derzeit stark ausgetrocknet. Das Wasser ist stark getrübt und vermutlich durch eingeführtes Oberflächenwasser von Stellflächen und Wegen belastet. Submerse Vegetation fehlt. Schwimmendes Laichkraut bedeckt einen Großteil des Gewässers. Die Ufer sind dicht eingefasst von einem Röhrich aus Breitblättrigem Rohrkolben, örtlich dichte Bestände von Ufersegge und etwas Schlangensegge. Die Uferböschung ist auf der Westseite seicht ansteigend und von Gehölzen umgeben, an die ein Wanderweg anschließt. Auf der Ostseite schließt sich eine sehr steile Böschung zu der ang

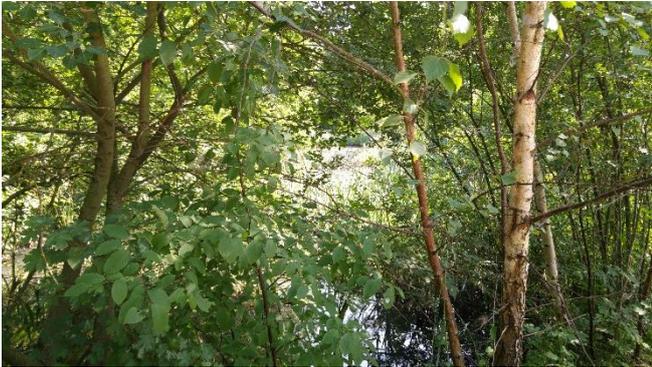
**Fotodatei** 7840\_530\_140618\_1.JPG  
**Bildbeschreibung** k.A.  
**Aufnahmerichtung**

Merkmal	Wert
Gefährdung/ Einflüsse	Stark belastetes Oberflächenwasser, relativ hohe Nährstoffbelastung, starke Verlandungstendenzen.
Wertgesichtspunkte	Dauerhaftes Gewässer, eventuell Eignung als Amphibien-Laichgewässer, jedoch mit Gefährdung der Amphibien durch die Nähe der benachbarten Straßen.
Maßnahmen	Keine, langfristig darauf achten, dass keine vollständige Verlandung erfolgt.
