Erhebungsbogen

Projekt	Biotopkartierung Hamburg	Interne Nr.	118470
		DK5 DK5-GK	7842 7844
		DK5 - Name	Meiendorf-Ost
Handlungsbedarf	Nein	Biotop-Nr. alt	265 140
Bearbeitung	JSA	Kartierung	10.07.2018
Räumliche Abbildung	Linie	Fläche / Länge [m²/m]	559,498
Anzahl Abschnitte	2	Breite (lineare Abb.) [m]	4

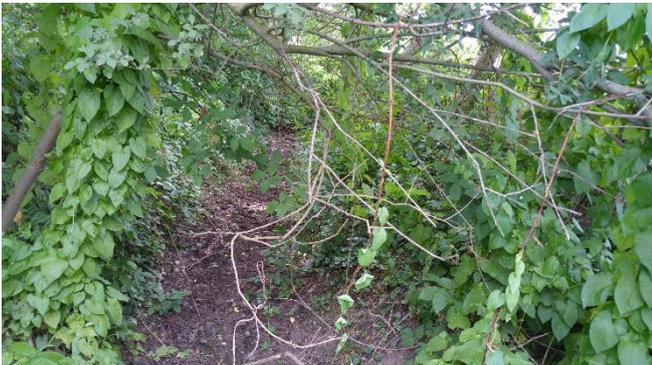
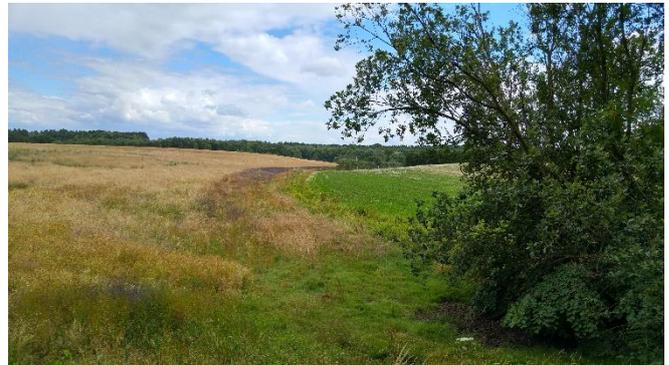
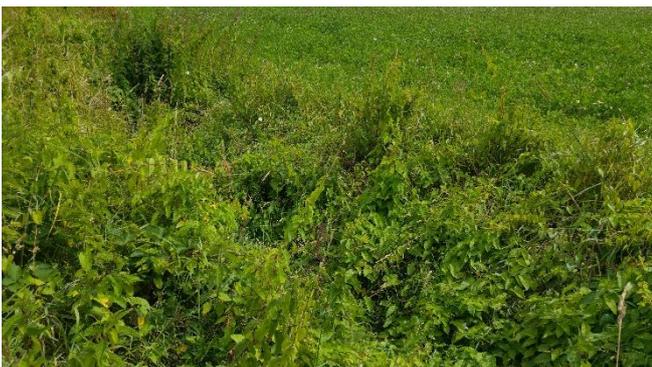
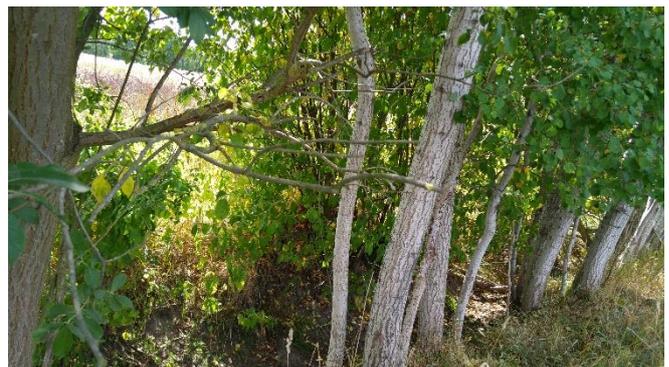
An der Geländeoberfläche um 4 m breiter Grabenbereich, vermutlich begradigter, ehemaliger Bachlauf mit V-Profil. Die Sohle ist nur noch wenige Dezimeter breit und liegt über 1,5 m unter dem benachbarten Gelände, liegt dennoch derzeit trocken. Die angrenzenden Nutzungen reichen eng an die Böschungsoberkanten heran. Die Ackernutzung bewirkt in den oberen Böschungen eine ruderales, artenarme Vegetation aus Quecke, etwas Glatthafer, Brennesseln und Schleierfluren aus Zaunwinde. Gewässertypische Vegetation ist über größere Strecken kaum erhalten. Im Südosten ist der Südwestrand des Gewässers in jüngerer Zeit mit einer Baumreihe aus Schwedischer Mehlbeere (Höhe ca. 5 m) bepflanzt worden. Südlich der Meiendorfer Straße ist am Grabenrand ein kleines Gehölz aus Weiden und Linde entwickelt. Am Westende ist der Graben auf der Südseite von einem Jungaufwuchs aus Schwarzerle und Espe begleitet.

Merkmal	Wert
Auswertung	
Gefährdung/ Einflüsse	Entwässerung der moorigen Gebiete im Nordwesten des Kartenblattes bzw. nördlich des Kartenblattes, starke Eintiefung, Entwässerung potentieller Feuchtgebiete, eng heranreichende Intensivnutzungen, extreme Verarmung der Vegetation.
Wertgesichtspunkte	In geringem Umfang Eignung als Vernetzungsbiotop.
Maßnahmen	Gewässer nicht mehr unterhalten, Randbereiche nach Möglichkeit etwas vernässen lassen, Ackernutzungen um rund 2 m vom Gewässer abrücken, Gehölzsaum entwickeln, Vernetzungsfunktionen aufbauen.
