# Erhebungsbogen

<b>Projekt</b>	Biotopkartierung Hamburg		<b>Interne Nr.</b>	118326
			<b>DK5   DK5-GK</b>	<b>7842</b>
<b>Handlungsbedarf</b>	Nein		<b>DK5 - Name</b>	Meiendorf-Ost
<b>Bearbeitung</b>	JSA	<b>Kopie</b>	<b>Biotop-Nr.   alt</b>	<b>447</b>
<b>Räumliche Abbildung</b>	Fläche	Nein	<b>Kartierung</b>	26.08.2017
<b>Anzahl Abschnitte</b>	1		<b>Fläche / Länge [m<sup>2</sup>/m]</b>	114,4415
			<b>Breite (lineare Abb.) [m]</b>

Das unterste der drei als Vorklär- oder Absatzbecken in einer Kaskade angelegte Kleingewässer, als einziges noch zeitweilig wasserführend. Geruch nach Klärabwässern. Das Gewässer wird vollständig eingenommen von Rohrglanzgras, Sumpfsagge, Breitblättrigem Rohrkolben und ferner Landreitgras. Das Gewässer ist umgeben von naturnahem Weidengebüsch, v.a. aus Grauweide.

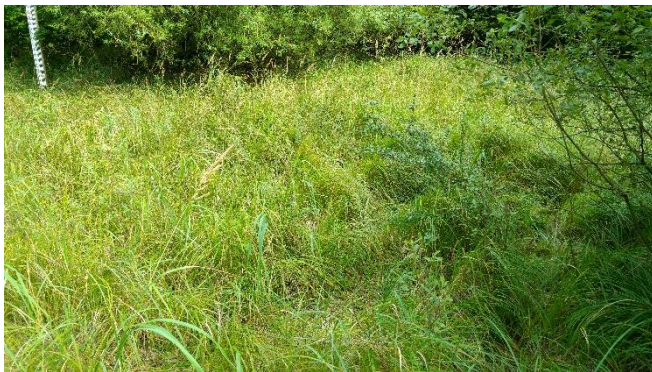
<b>Fotodatei</b>	7842_447_260817_1.JPG	<b>Fotodatei</b>	
<b>Bildbeschreibung</b>	k.A.	<b>Bildbeschreibung</b>	
<b>Aufnahmerichtung</b>		<b>Aufnahmerichtung</b>

Merkmal	Wert
<b>Auswertung</b> Gefährdung/ Einflüsse Wertgesichtspunkte	Austrocknung, geringe Wasserführung, Verschmutzung strukturelle Bereicherung des Umfeldes, eventuell Eignung für Amphibien

Merkmal	Wert
Maßnahmen	Wasserführung verbessern, Maßnahmen aber abhängig vm Deponiemanagement
