Erhebungsbogen

Projekt	Biotopkartierung Hamburg	Interne Nr.	118402
		DK5 DK5-GK	7842 7844
		DK5 - Name	Meiendorf-Ost
Handlungsbedarf	Nein	Biotop-Nr. alt	513 177
Bearbeitung	JSA	Kartierung	11.09.2017
Räumliche Abbildung	Fläche	Fläche / Länge [m²/m]	486,9513
Anzahl Abschnitte	1	Breite (lineare Abb.) [m]

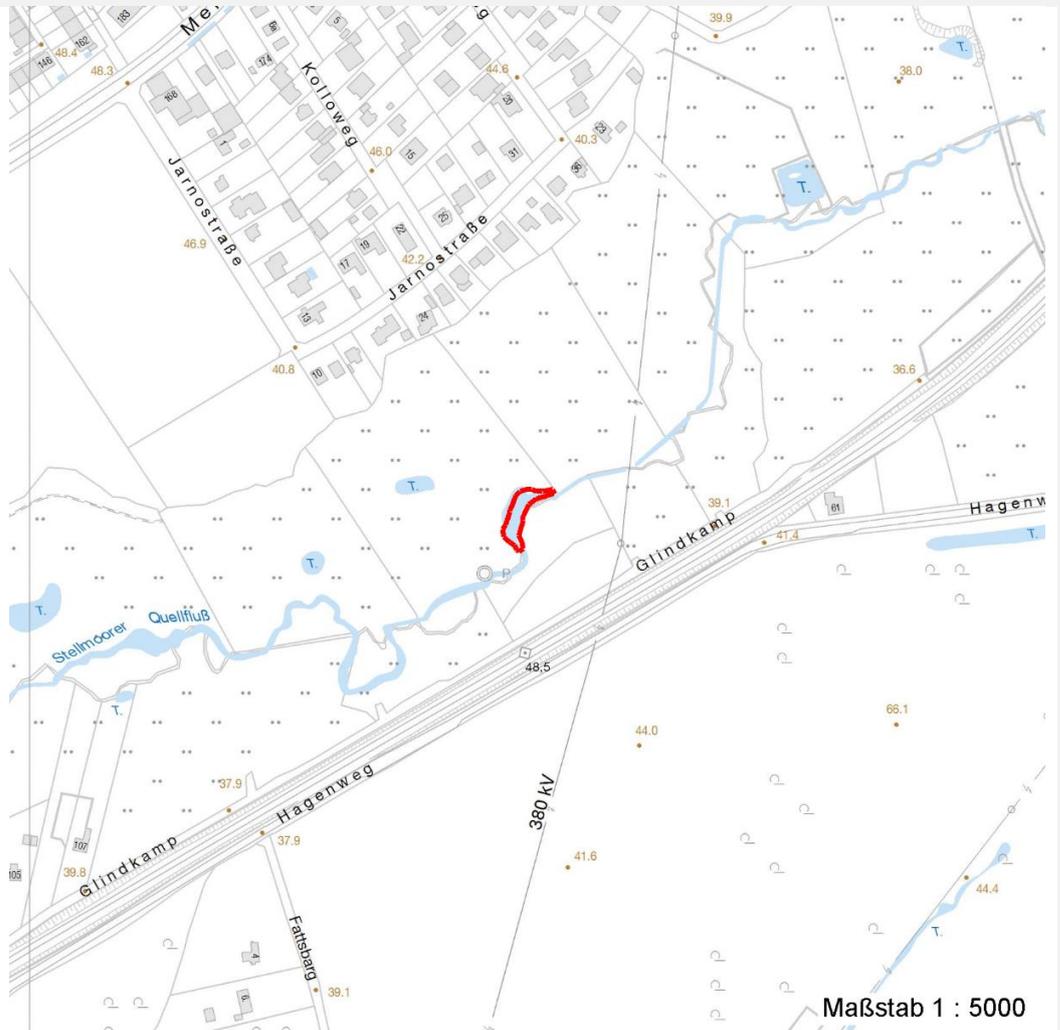
Karte

Lagebeschreibung	Stellmoorer Quellfluss südöstlich Jarnostraße		
Nachbarnutzung/en	Bach, Feuchte Hochstaudenflur		
Rechtswert (X)	578331	Hochwert (Y)	5942685
Bezirk	Wandsbek	Naturraum	Stapelfelder Jungmoränengebiet (702.00)
Stadtteil (OT-Nr.)	Rahlstedt (526)	Gemarkung	Meiendorf (541)
Digitaler Grünplan	<input type="checkbox"/> Hafengesamtgebiet	<input type="checkbox"/> Ramsargebiet	<input type="checkbox"/> EG-Vogelschutzgeb.
Ausgleichsflächen NSG / ND / LSG	<input checked="" type="checkbox"/> Biosphärenreservat	<input type="checkbox"/> Nationalpark	<input type="checkbox"/>
FFH-GEBIET	NSG Stellmoorer Tunneltal [HH-505 / Anteil: 100%]		
Wasserschutzgebiet	Stellmoorer Tunneltal/Höltigbaum [DE 2327-302 / Anteil: 100%]

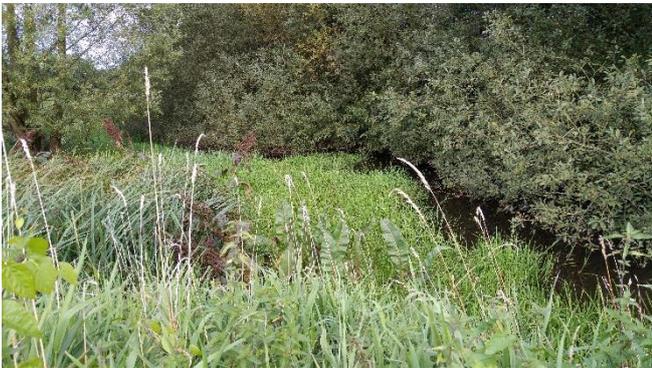
Fotodatei	7842_513_110917_1.JPG	Fotodatei	
Bildbeschreibung	k.A.	Bildbeschreibung	
Aufnahmerichtung		Aufnahmerichtung

Vor einigen Jahren angelegte Gewässeraufweitung im Verlauf des Stellmoorer Quellflusses von bis zu 15 m Breite in einem stark anmoorigen bis torfigen Niederungsgelände. Die Ufer sind naturnah-buchtig geformt. Die Wasserstände liegen derzeit rund 20 cm unter Flur. Das Wasser ist mäßig getrübt und vermutlich um 30 bis 50 cm tief. Das Gewässer ist zum Großteil von Süden her mit Korb-Weide und Grau-Weide überschattet. Es ist kaum noch freie Wasserfläche vorhanden. Die zentrale Fläche wird bis auf einen schmalen Durchfluss von flutendem Schwaden eingenommen. In den Randbereichen ist recht naturnahes Röhricht und Großseggenrieder entwickelt, jedoch insgesamt recht artenarm. Der Bewuchs ist insgesamt mäßig artenreich, etwas nitrophytisch mit Brennnessel, aber gewässertypisch. Das Gewässer ist von halbruderalem Gras- und Staudenfluren feuchter Standorte bzw. Röhrichtern umgeben und dadurch gegen Nährstoffeinträge aus den umgebenden Grünländern etwas abgeschirmt.

Merkmal	Wert
Auswertung Gefährdung/ Einflüsse	rasche Verlandung der Randbereiche und der zentralen höher gelegenen Fläche bei absinkenden Wasserständen

Merkmal	Wert
Wertges ichtspunkte	Schaffung ei nes neuen Stillgewässers, Eignung als Brutvogelhabitat und eventuell Amphibien-Biotop.
Maßnahmen	Flächen weiterhin der Sukzession überlassen; Wasserstand im Quellfluss stabilisieren, möglichst anheben, Wasserqualität sichern
