Erhebungsbogen

Projekt	Biotopkartierung Hamburg	Interne Nr.	140440
		DK5 DK5-GK	7852
		DK5 - Name	Klein-Hansdorf-West
Handlungsbedarf	Ja	Biotop-Nr. alt	620
Bearbeitung	BRA	Kartierung	06.08.2020
Räumliche Abbildung	Linie	Fläche / Länge [m²/m]	862,94
Anzahl Abschnitte	1	Breite (lineare Abb.) [m]	4

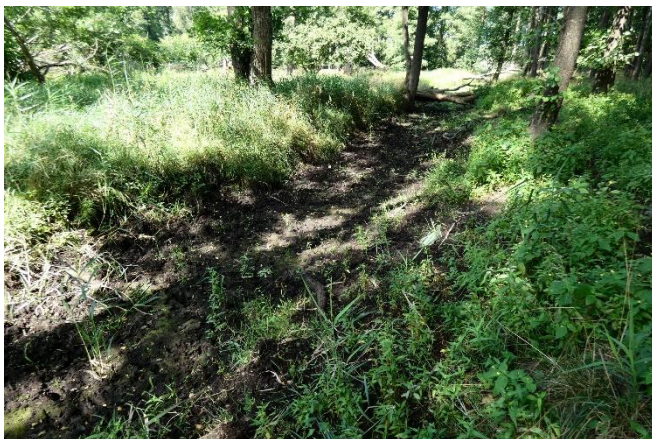
Fotodatei 7852_620_060820_1.JPG

Hauptentwässerungsgraben im Gebiet, in jüngerer Zeit offenbar auch unterhalten und instandgesetzt. Etwa 0,5 bis 1 m in das benachbarte Gelände eingetieft, geradliniger Verlauf. In den oberen Ufern relativ steil, in den unteren Ufern nur noch flach geneigt. Gegenwärtig vollständig ausgetrocknet, so dass auch die benachbarten Flächen entsprechend tief entwässert werden. Die Sohle besteht fast ausschließlich aus Torfsubstrat, Torfmudde - Hinweis auf gewässerspezifische Vegetation gibt es in geringem Umfang. Es kommen vereinzelt Wasserstern und Wasserfeder vor, die anzeigen, dass über längere Zeit eine gewisse Wasserführung vorhanden gewesen ist. Im Bereich des Grabens gibt es sehr umfangreiche Wildspuren, die einerseits anzeigen, dass hier im Gebiet ein großer Wildbestand vorhanden ist und zum anderen, dass der Graben viel gequert wird und eventuell auch als Tränke genutzt wird. Im Norden verläuft der Graben entlang von Grünlandflächen und ist zu hohen Anteilen von Schilf bewachsen, im Süden verläuft er zwar durch einen Wald, dieser ist jedoch stark aufgelichtet so dass hier entlang der Ufer viel halbruderales Vegetation vorhanden ist. Parallel zum Graben gibt es derzeit stark gestörte Bereiche mit abgelagertem Aushubmaterial.
