# Erhebungsbogen

<b>Projekt</b>	Biotopkartierung Hamburg	<b>Interne Nr.</b>	89461
		<b>DK5   DK5-GK</b>	<b>8018</b>
		<b>DK5 - Name</b>	Neuengamme-Ohe
<b>Handlungsbedarf</b>	Nein	<b>Biotop-Nr.   alt</b>	<b>638</b>
<b>Bearbeitung</b>	BRA	<b>Kartierung</b>	23.10.2014
<b>Räumliche Abbildung</b>	Linie	<b>Fläche / Länge [m<sup>2</sup>/m]</b>	461,84
<b>Anzahl Abschnitte</b>	4	<b>Breite (lineare Abb.) [m]</b>	5

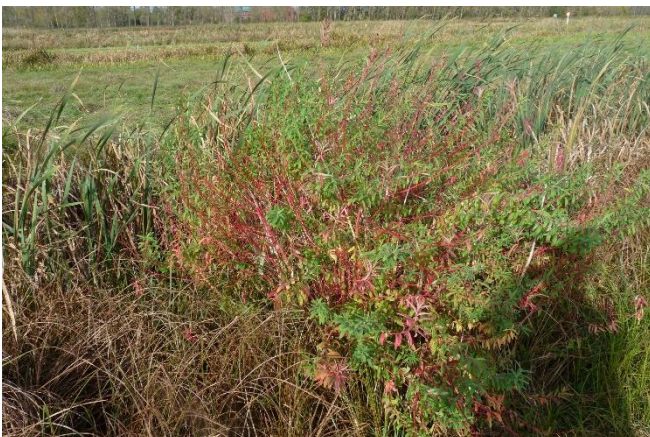
**Fotodatei** 8018\_638\_231014\_1.JPG  
**Bildbeschreibung**  
**Aufnahmerichtung**

Altes Beet-Graben-System in älterem Grünlandbereich, der zentral aber zeitweilig intensiv genutzt worden ist. Das Grünland selber ist nicht artenreich, wird derzeit zeitweilig beweidet. Darin eingetieft ist das alte Grabensystem noch vorhanden. Dieses hat am Wegrand nur sehr wenig Wasser, vermutlich aufgrund von Abpumpvorgängen wegen Bauarbeiten. Das Grabensystem in den Beeten führt jedoch oberflächennah Wasser, ca. 30 bis 40 cm unter Flur. Es gibt teilweise Wasserflächen von ca. 1,50 m Breite, aber nur etwa 10 bis 20 cm Tiefe, deutlich verlandet. Mit Beständen von Dreifurchiger Wasserlinse auf der Oberfläche, auch Vorkommen von Froschbiß und Wasserfeder. Daran anschließend sind breite, sumpfige, flach geneigte Randstreifen vorhanden, die auf bis zu 2 m Breite von Röhrichtvegetation eingenommen werden, mit hohen Anteilen von nitrophytischen Arten wie Wasserschwaden, Rohrkolben, Igelkolben, aber daneben auch großen Beständen von Flatterbinse und Schlanksegge. Mäßig artenreich zusammengesetzt, mäßig wüchsig mit Wuchshöhen um 0,5 m. Die Gewässer kommen in Teilen noch sehr gut als Laichgewässer für Moorfrösche in Frage. Örtlich ist die Wasserfläche auch über 2 m breit. Teile des Grabensystems sind aufgrund ausgeprägter submerser Vegetation und der Eignung als Lebensraum für Moorfrösche nach § 30 BNatSchG geschützt. Bei einem ehemaligen Grenzgraben zwischen zwei Grünlandflächen ist die Wasserfläche bis zu 4 m breit.

Merkmal	Wert
zoologisch bedeutsame Strukturen Bedeutung für Tiergruppe Maßnahmen	Lebensraum für Moorfrösche, teilweise recht breite Gräben, vermutlich dauerhafte Wasserführung. Kleingewässer, wasserführende Gräben Amphibien Die Gräben sollten in der gegenwärtigen Form erhalten werden, Unterhaltungsmaßnahmen sollten möglichst schonend erfolgen. Die Randstreifen können gelegentlich in eine Mähwiesennutzung integriert werden, um auch kleinwüchsige Arten zu fördern. Ein Schnitt in zweijährigem Abstand ist ausreichend. Der Wasserstand im Gebiet sollte dauerhaft auf hohem Niveau stabil gehalten werden, Unterhaltungsmaßnahmen sollten möglichst immer nur extensiv erfolgen. Die angrenzende Nutzung sollte in Zukunft dauerhaft möglichst extensive Grünlandnutzung sein, ein erneutes Umbrechen der Flächen wäre für die Gräben nachteilig.
<b>Größe</b> Breite	5.00 m
