Erhebungsbogen

Projekt	Biotopkartierung Hamburg	Interne Nr.	81896
		DK5 DK5-GK	8024 8226
Handlungsbedarf	Ja	DK5 - Name	Curslack-Nord
Bearbeitung	PRO	Biotop-Nr. alt	243 76
Räumliche Abbildung	Linie	Kartierung	25.05.2012
Anzahl Abschnitte	6	Fläche / Länge [m²/m]	1861,46
		Breite (lineare Abb.) [m]	4,6

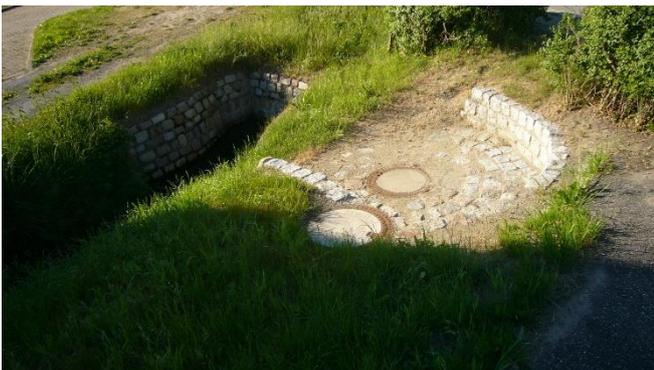
Fotodatei	8024_243_250512_1.JPG	Fotodatei
Bildbeschreibung	Abschn.1 beim Achterschlag: Spritzung	Bildbeschreibung
Aufnahmerichtung	NW	Aufnahmerichtung

Wasserführende Gräben, teilweise mit Unterwasservegetation (Nuttalls Wasserpest), teilweise mit Baumreihen, teilweise mit Wasser- oder Teichlinsendecke. 1 - 3,5m breite Wasserflächen.
Die Walzen-Segge kommt in Abschnitt 3 vor, im Bereich des Gehölzes.
Am Achterschlag befindet sich direkt neben dem Graben ein Sieddeckel, der bis an die Böschung mit Herbiziden behandelt wird.

Merkmal	Wert
Auswertung	
Gefährdung/ Einflüsse	Herbizideintrag
Wertgesichtspunkte	Bedeutung für das Landschaftsbild Bestandteil der historischen Kulturlandschaft Landschaftstypischer Biotop
zoologisch bedeutsame Strukturen	Kleingewässer, wasserführende Gräben
Bedeutung für Tiergruppe	Amphibien Fische Wassergebundene Insekten
Maßnahmen	Spritzungen einstellen!
Größe	
Breite	4.60 m
