Erhebungsbogen

Projekt	Biotopkartierung Hamburg	Interne Nr.	105417
		DK5 DK5-GK	8030 8032
		DK5 - Name	Glinde-Karolinenhof
Handlungsbedarf	Nein	Biotop-Nr. alt	21 5
Bearbeitung	CLA	Kartierung	10.08.2016
Räumliche Abbildung	Linie	Fläche / Länge [m²/m]	399,373
Anzahl Abschnitte	1	Breite (lineare Abb.) [m]	2

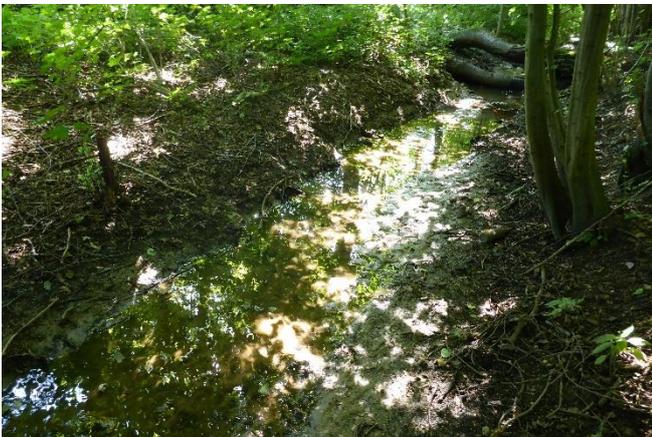
Naturnaher Bachlauf mit gewundenem Verlauf, sandigem Bett, teils totholzreich, aktuell rasch fließend (nach kräftigen Regengüssen), zeitweilig eventuell fast austrocknend. Mit naturnahem Ufersaum aus Schwarz-Erlen, die einen kleineren Auwald bilden, der in Teilbereichen etwas aufgeweitet ist (vgl. Nachbarbiotop, auch Artenliste siehe Nachbarbiotop). Der Bachlauf ist im Bereich eines ehemaligen Stauteiches im Osten der Fläche über eine Sohlgleite eingengt. Im übrigen ist der Lauf recht naturnah ausgeprägt, mit vielgestaltigen Ufern, Gleit- und Prallhängen, Ablagerungen von Laub und Sand, nur selten leicht kiesigen Ablagerungen. Die Wasserfläche ist derzeit um 1 m breit. Das Wasser fließt in Richtung Osten und ist klar.

Fotodatei	8030_21_100816_1.JPG	Fotodatei	8030_21_100816_2.JPG
Bildbeschreibung	Bachlauf im Besatnd des WEA	Bildbeschreibung	k.A.
Aufnahmerichtung		Aufnahmerichtung

Merkmal	Wert
Wertgesichtspunkte	Naturnah, gutes Entwicklungspotenzial
zoologisch bedeutsame Strukturen	Bach
Bedeutung für Tiergruppe	Fische, gewässertypische Wirbellose
Maßnahmen	Durchgängigkeit herstellen; nicht unterhalten; Verwilderung mit Laufverlagerung und Überschwemmung im Nahbereich zulassen; auch den westlich anschließenden Abschnitt renaturieren.
