Erhebungsbogen

Projekt	Biotopkartierung Hamburg	Interne Nr.	89265
		DK5 DK5-GK	8216
Handlungsbedarf	Nein	DK5 - Name	Ost-Krauel
Bearbeitung	BRA	Biotop-Nr. alt	124
Räumliche Abbildung	Linie	Kartierung	02.10.2014
Anzahl Abschnitte	3	Fläche / Länge [m²/m]	261,45
		Breite (lineare Abb.) [m]	4

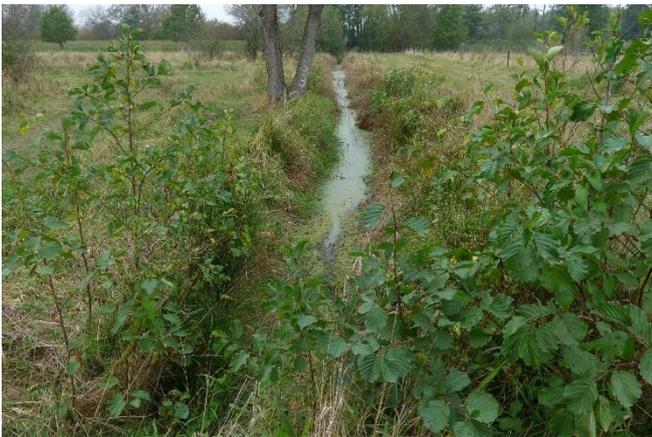
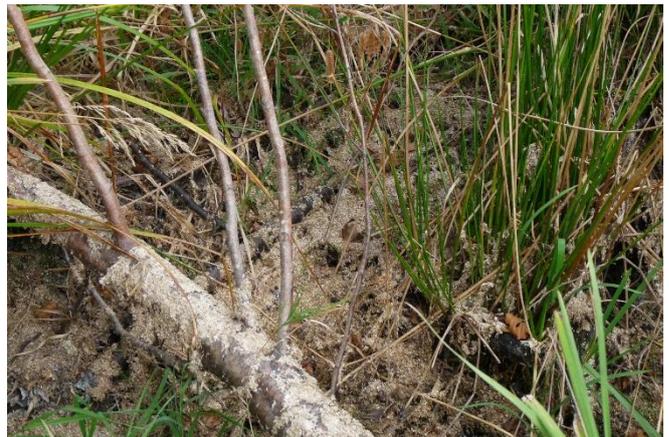
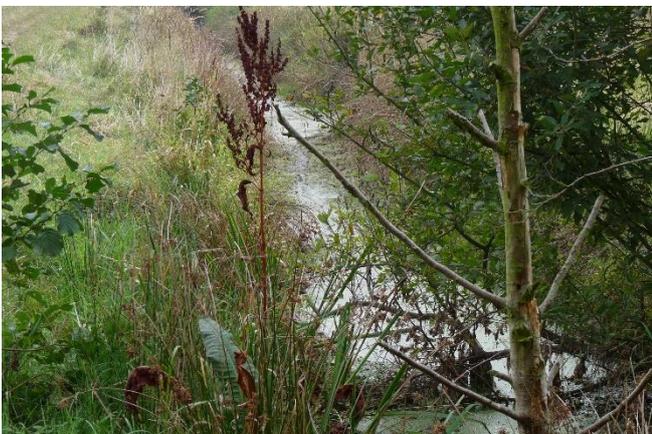
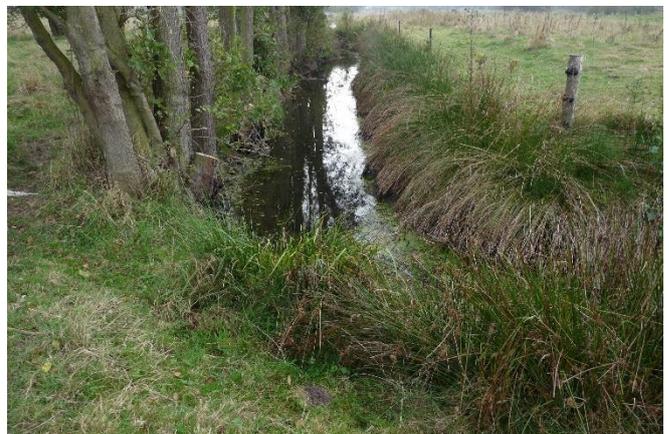
An der Geländeoberfläche um 4 bis 5 m breiter Quergrabenbereich, im Norden mit einem Wegegrundstück, im Süden mit dauerhaft beweideten Flächen. Derzeit mit einer etwa 1,50m, teils nur noch 1 m breiten Wasserfläche, die etwa 1,50 m unter dem Weg und 1 m unter dem Wiesengelände liegt. Mit sehr steilen Uferböschungen, die z.T. unbewachsen sind. Hier zeigen abgelagerte Wasserlinsenbestände, dass der Wasserstand z.T. 60 bis 70 cm höher gestanden hat als heute, also im Bezug zum Grünland fast oberflächennah. Das Gewässer ist heute aber extrem zurückgetrocknet, nur noch etwa 10 bis 20 cm tief, dennoch größtenteils klar, aber vollständig überwachsen von Wasserlinsen und durchwachsen von Dreifurchiger Wasserlinse und etwas Nuttalls Wasserpest. Die steilen Uferböschungen sind z.T. unbewachsen, im oberen Teil gibt es einen etwa 1 m breiten Randstreifen aus artenarmen, nitrophytischen Röhrichten mit hohen Anteilen von Flatterbinse und Rohrglanzgras, eingestreuten Vorkommen von Arten der feuchten Hochstaudenfluren und etwas Verbuschung aus Grauweide und Schwarzerlen sowie einzelnen Stieleichen.

Merkmal	Wert
Auswertung	
Gefährdung/ Einflüsse	Extreme Wasserstandsschwankungen, gegenwärtig fast vollständige Austrocknung.
Wertgesichtspunkte	Da uergewässer, prinzipiell mit Eignung als Amphibien-Lebensraum.
Maßnahmen	Die Wasserstände müssen im Gebiet dauerhaft auf höherem Niveau stabilisiert werden, das eingestaute Grabensystem funktioniert aktuell nicht richtig.
