Erhebungsbogen

Projekt	Biotopkartierung Hamburg	Interne Nr.	89185
		DK5 DK5-GK	8218
		DK5 - Name	Drage
Handlungsbedarf	Nein	Biotop-Nr. alt	227
Bearbeitung	BRA	Kartierung	18.09.2014
Räumliche Abbildung	Linie	Fläche / Länge [m²/m]	834,08
Anzahl Abschnitte	2	Breite (lineare Abb.) [m]	5

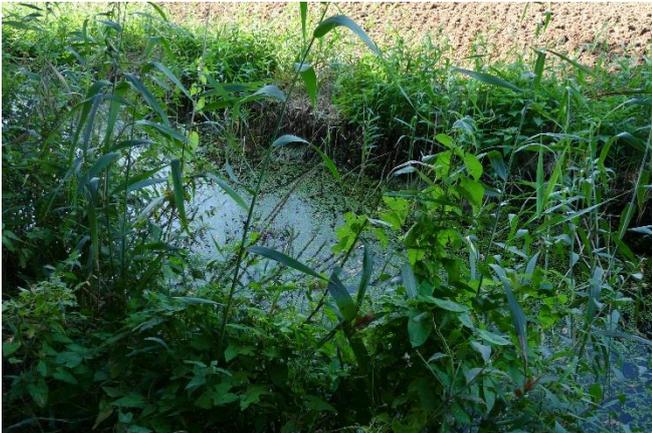
Fotodatei 8218_227_180914_1.JPG
Bildbeschreibung
Aufnahmerichtung

An der Geländeoberfläche um 5 m breite Grenzgrabenbereiche zwischen Ackernutzungen auf der West- bzw. Südseite und einem naturnah geprägten Wald auf der Ost- bzw. Nordseite. Die Ackernutzung reicht eng an die Ufer heran, auch der Wald überschattet den Graben z.T. auf der anderen Seite, dennoch ist eine rund 2 bis 2,5 m breite Wasserfläche vorhanden derzeit, etwa 1 m unter dem benachbarten Gelände. Abgelagerte Wasserlinsen deuten darauf hin, dass der Wasserstand in jüngerer Zeit um ca. 0,5 m gesackt ist. Die Uferböschungen sind recht steil geneigt und offenbar deutlich von der angrenzenden Ackernutzung geprägt. Teilweise gelangt vermutlich Material aus der Ackernutzung in den Graben und führt zur Düngung. Dennoch ist das Wasser derzeit relativ klar, aber wenig bewachsen, um 10 bis 20 cm tief. Der Graben ist deutlich verschlammte an der Sohle, führt aber zeitweilig vermutlich deutlich mehr Wasser. Er ist neben den Gehölzen zusätzlich überschattet durch einen lockeren Bestand aus Schilf, der sich bis in die Grabenmitte erstreckt und sicherlich auch zur Verarmung der Grabenvegetation beiträgt wie auch der Einsatz von Herbiziden auf dem angrenzenden Feld. Die Uferböschungen sind deutlich steil geneigt und haben leichte Erosionserscheinungen, da das Material offenbar im Gebiet sehr sandig ist.

Merkmal	Wert
Gefährdung/ Einflüsse	Starke Wasserstandsschwankungen, Einträge von Nährstoffen und Schadstoffen, Überschattung, deutliche Verarmung der Grabenbiozönose.
Wertgesichtspunkte	Der Graben wird von Amphibien genutzt und hat offenbar eine dauerhafte Wasserführung, die Wasserqualität scheint trotz allem annehmbar.
Maßnahmen	Die Ackernutzung muss dringend um ca. 2 m vom Graben zurückverlagert werden, um diesen unbeeinflusst zu lassen, die Wasserstände im Gebiet sollten dringend stabil auf höherem Niveau gehalten werden, auch wegen des angrenzenden Waldbiotops.
Größe	
Breite	5.00 m
