# Erhebungsbogen

<b>Projekt</b>	Biotopkartierung Hamburg	<b>Interne Nr.</b>	82232
		<b>DK5   DK5-GK</b>	<b>8220</b> 8422
		<b>DK5 - Name</b>	Altengamme-West
<b>Handlungsbedarf</b>	Nein	<b>Biotop-Nr.   alt</b>	<b>323</b> 89
<b>Bearbeitung</b>	BRA	<b>Kartierung</b>	20.09.2012
<b>Räumliche Abbildung</b>	Linie	<b>Fläche / Länge [m<sup>2</sup>/m]</b>	612,545
<b>Anzahl Abschnitte</b>	2	<b>Breite (lineare Abb.) [m]</b>	5

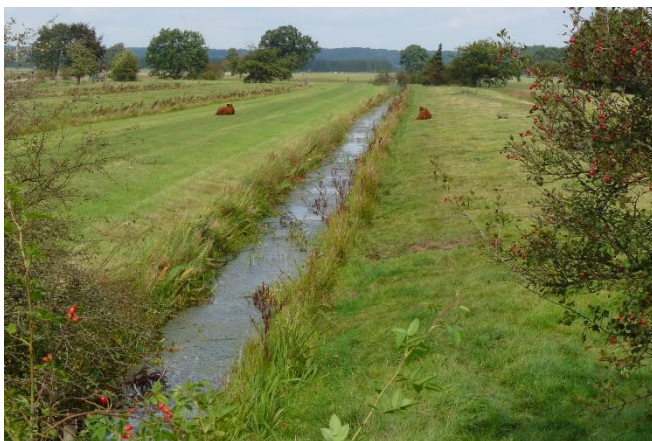
**Fotodatei** 8220\_323\_200912\_1.JPG  
**Bildbeschreibung**  
**Aufnahmerichtung**

Beidseits eines Wegegrundstückes das aktuell als Rinderweide genutzt wird liegen relativ intensiv unterhaltener, dauerhaft Wasser führende Gräben, die an der Geländeoberfläche um 5 m breiter erreichen mit einer durchschnittlich 2 m breiten Wasserfläche rund 0,5 m unter dem benachbarten Gelände. Die Ufer sind mäßig steil geneigt und jeweils auf rund 0,5 m breite gewässertypisch bewachsen, mit hohen Anteilen nitrophytischer Röhrichtarten, Seggen, Arten der feuchten Hochstaudenfluren und hohen Anteilen von Fluß-Ampfer.

Das Wasser ist relativ klar, leicht bräunlich, um 0,5 m tief, an der Oberfläche von einem großen Bestand Froschbiß bewachsen. Daneben gibt es vorkommen verschiedener Wasserlinsenarten, vereinzelt auch Krebschere. submers ist ein größerer Bestand von Nuttalls Wasserpest erkennbar.

Merkmal	Wert
Gefährdung/ Einflüsse Wertgesichtspunkte	Tritt in den Ufern, schwankende Wasserstände, intensive Graben Unterhaltung Insgesamt noch recht artenreich mit Vorkommen gefährdeter Arten, vermutlich dauerhafter Wasserführung, gutes Entwicklungspotential für geschützte Wasserpest Laichkraut Gräben
zoologisch bedeutsame Strukturen Bedeutung für Tiergruppe	Kleingewässer, wasserführende Gräben Amphibien Libellen Mollusken Wassergebundene Insekten
Maßnahmen	Der Wasserstand im Gebiet muss dauerhaft auf hohem Niveau stabil gehalten werden; bei Unterhaltungsmaßnahmen sollten immer Teile der schutzwürdigen Vegetation erhalten bleiben, damit diese sich schnell wieder ausbreiten kann
<b>Größe</b> Breite	5.00 m
