Erhebungsbogen

Projekt	Biotopkartierung Hamburg	Interne Nr.	81691
		DK5 DK5-GK	8222 8224
Handlungsbedarf	Nein	DK5 - Name	Curslack-Ost
Bearbeitung	SCÖ	Biotop-Nr. alt	20 35
Räumliche Abbildung	Fläche	Kartierung	11.06.2012
Anzahl Abschnitte	1	Fläche / Länge [m²/m]	1858,2668
		Breite (lineare Abb.) [m]

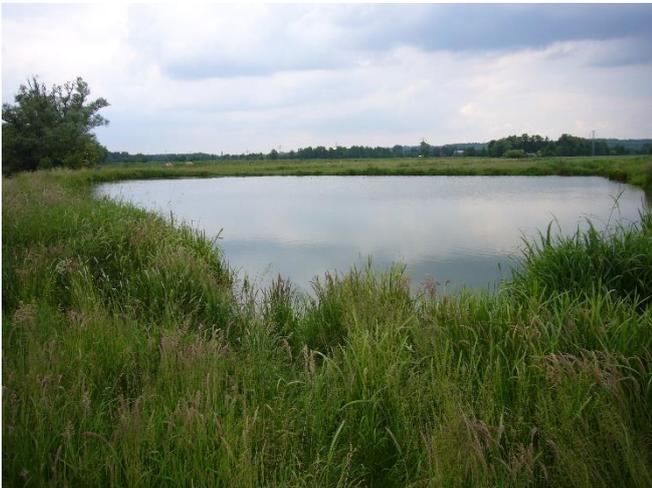
Fotodatei 8222_20_110612_1.JPG
Bildbeschreibung
Aufnahmerichtung

Nährstoffreicher Teich zwischen Grünlandansaats und Werten am Wasserwerksgelände mit naturnaher Ufervegetation aus Wasserschwaden, Sumpfkresse und Flatterbinsen. Gehölzfrei und ohne Wasserpflanzen. Brutgewässer für wildlebende Kanadagänse (zum Kartierzeitpunkt 1 Brutpaar). Das Gewässer ist vermutlich durch Kleiabbau entstanden. Lebensraum von Amphibien (Grünfröschen) und Libellen. Keine Schwimmblattvegetation vorhanden. Kein FFH-LRT.

Merkmal	Wert
Wertgesichtspunkte	Entwicklungspotenzial Landschaftstypischer Biotop
Bedeutung für Tiergruppe	Amphibien Vögel Wassergebundene Insekten
Ziele der Entwicklung Maßnahmen	Erhaltung 2.15 - Pufferstreifen schaffen, Nährstoffeinträge vermindern
