Erhebungsbogen

Projekt	Biotopkartierung Hamburg	Interne Nr.	81900
		DK5 DK5-GK	8224 8226
Handlungsbedarf	Nein	DK5 - Name	Achterschlag
Bearbeitung	PRO	Biotop-Nr. alt	316 78
Räumliche Abbildung	Linie	Kartierung	25.05.2012
Anzahl Abschnitte	1	Fläche / Länge [m²/m]	136,394
		Breite (lineare Abb.) [m]	4,9

Quergraben, artenreich bewachsen, mit klarem Wasser (aber Trübstellen), 2-3m breit, die Ufer aus der Vergangenheit teilweise bultig zertreten.

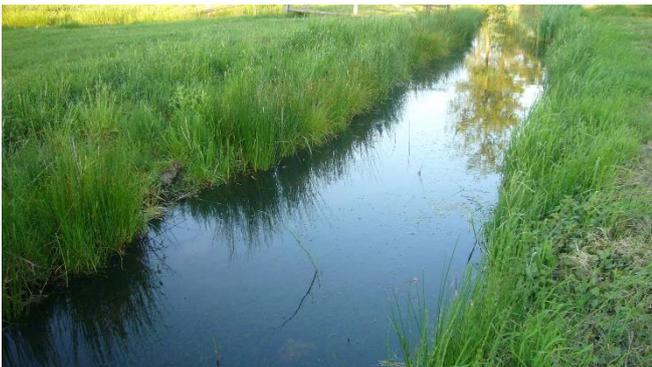
Fotodatei 8224_316_250512_1.JPG

Merkmal	Wert
Boden	
Stickstoffgehalt	6 - mäßig stickstoffarm bis stickstoffreich
Gewässer	
Anzahl Gewässer	1
Böschungshöhe	0.80 m
Gewässertiefe	0.25 m
Breite	2.40 m
Uferstrukturen	teils bultig
Strömung	k - keine Strömung
Trübung	k - klar, keine Trübung
Fadenalgen	k - keine

Merkmal	Wert
zoologisch bedeutsame Strukturen	Teil eines größeren Biotopkomplexes Vorkommen seltener Pflanzen Bedeutung für das Landschaftsbild Ufers taudenflur
Bedeutung für Tiergruppe	Kleingewässer, wasserführende Gräben Amphibien Wassergebundene Insekten Wanzen, Zikaden Fische
Maßnahmen	Räumung nur manuell und abschnittsweise
Größe	
Breite	4.90 m
