Erhebungsbogen

Projekt	Biotopkartierung Hamburg	Interne Nr.	81953
		DK5 DK5-GK	8224 8226
Handlungsbedarf	Nein	DK5 - Name	Achterschlag
Bearbeitung	PRO	Biotop-Nr. alt	328 109
Räumliche Abbildung	Linie	Kartierung	14.07.2012
Anzahl Abschnitte	2	Fläche / Länge [m²/m]	239,614
		Breite (lineare Abb.) [m]	5,5

Bestandsbeschreibung

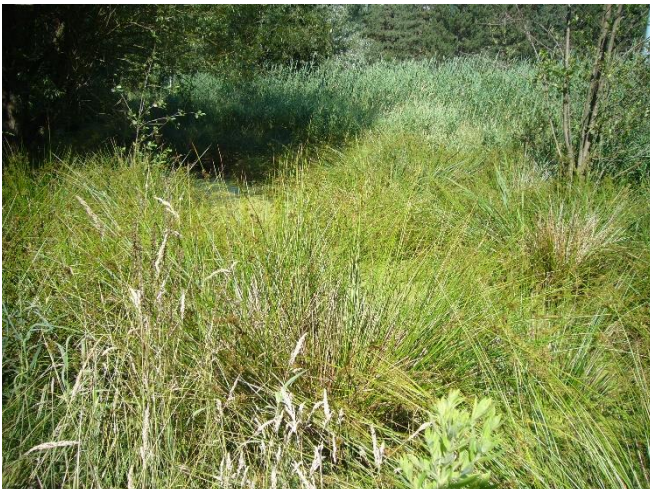
Gräben mit Wasserlinsendecke und Flatterbinse am Ufer. Die großen Binsenhorste stehen tw. inselig im Gewässer. Stellenweise von Erlen-Ufergehölz bis Baumgröße verschattet (Abschn.1). Viele Frösche. Etwas Müll.
