Erhebungsbogen

Projekt	Biotopkartierung Hamburg	Interne Nr.	82212
		DK5 DK5-GK	8420 8422
Handlungsbedarf	Nein	DK5 - Name	Altengamme
Bearbeitung	BRA	Biotop-Nr. alt	318 64
Räumliche Abbildung	Linie	Kartierung	16.09.2012
Anzahl Abschnitte	1	Fläche / Länge [m²/m]	1218,508
		Breite (lineare Abb.) [m]	6

Bestandsbeschreibung

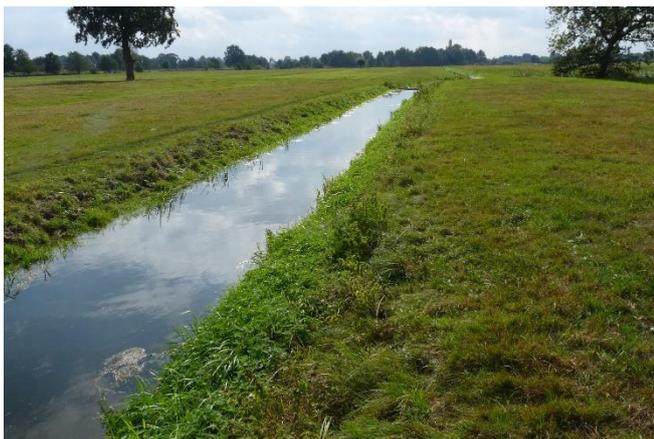
Fotodatei 8420_318_160912_1.JPG
Bildbeschreibung
Aufnahmerichtung

Hauptgraben zwischen Bewirtschaftungseinheiten. Mit einer dauerhaften Wasserfläche, ca. 0,5-1 m - unter dem benachbarten Gelände, die etwa 2,5 bis 3 m Breite erreicht und über 0,5 m Tiefe. Mit relativ klarem Wasser, das von höheren Anteilen fädiger Grünalgen durchwachsen ist und etwas Nuttalls Wasserpest. Die Wasserfläche ist fast vollständig von Wasserlinsen bedeckt. Die Uferböschungen sind regelmäßig mäßig steil geneigt. Auf beiden Seiten schließt sich i.d.R. Acker- im Norden auch Grünlandnutzung an, die weit bis auf die Böschungen hinaufreicht. Dies führt örtlich dazu, dass Erde in das Gewässer hinein abbricht und Herbizide sich bis in die unteren Ufer hinein auswirken. Dadurch ist auch die Ufervegetation extrem verarmt. Entlang der Wasserkante wächst häufig Brennessel. Nur noch vereinzelt ist etwas Schilf erkennbar.

Merkmal	Wert
Gefährdung/ Einflüsse	Verarmtes Dauergewässer durch Herbizideinsätze und Ackernutzung bis dicht an die Ufer heran. Die gegenwärtige Nutzung müsste in dieser Form auch eine Gefahr für die Trinkwasserqualität im Wasserwerk Curslack darstellen. Es besteht Handlungsbedarf!
Wertgesichtspunkte	Dauergewässer vermutlich mit Eignung als Fisch- und Amphibien-Lebensraum.
zoologisch bedeutsame Strukturen	Kleingewässer
Bedeutung für Tiergruppe	Amphibien
Maßnahmen	Die gegenwärtige Nutzung der Randbereiche des Grabens ist weder mit dem Pflanzenschutzgesetz noch mit dem Naturschutzgesetz vereinbar, die Ackernutzung muss in Zukunft mit größerem Abstand zum Gewässer erfolgen, es muss sichergestellt sein dass keine Pflanzenschutzmittel in das Gewässer gelangen
Größe	
Breite	6.00 m

Es besteht das Potenzial zur Entwicklung geschützter Wasserpest Laichkraut Grabenvegetation bei entsprechender Extensivierung der Landnutzung
