Erhebungsbogen

Projekt	Biotopkartierung Hamburg	Interne Nr.	82236
		DK5 DK5-GK	8420 8422
		DK5 - Name	Altengamme
Handlungsbedarf	Ja	Biotop-Nr. alt	334 98
Bearbeitung	BRA	Kartierung	20.09.2012
Räumliche Abbildung	Linie	Fläche / Länge [m²/m]	1095,264
Anzahl Abschnitte	3	Breite (lineare Abb.) [m]	4

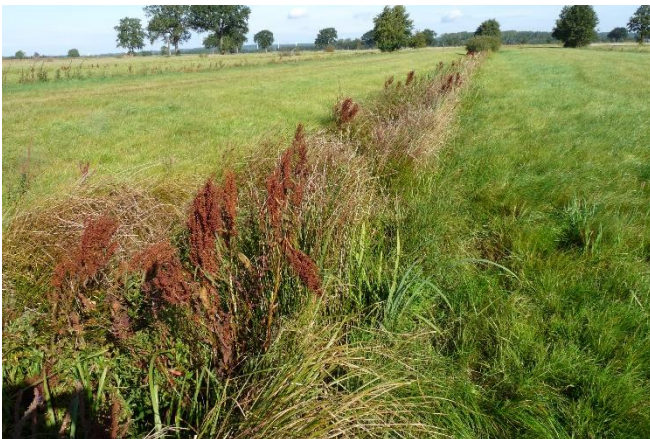
Fotodatei	8420_334_200912_1.JPG	Fotodatei	8420_334_200912_2.JPG
Bildbeschreibung		Bildbeschreibung	
Aufnahmerichtung		Aufnahmerichtung

Gräben im und am Rand von Grünlandflächen, ursprünglich dauerhaft wasserführend, derzeit differenziert, v.a. durch die mangelnde Wasserführung. Der östliche der drei Gräben ist relativ weit zugewachsen. Alle Gräben sind an der Geländeoberfläche um 3 m breit, weit in das Gelände eingetieft. Mit einer Sohle ca. 1,50 m unter dem benachbarten Gelände mit relativ steilen oberen Ufern und Unterhaltung in jüngerer Zeit. Der östliche der Gräben ist vollständig ausgetrocknet, auf der Sohle haben sich große Bestände von Nickendem Zweizahn und Röhricht aus Igelkolben entwickelt. Der mittlere Graben ist ebenfalls fast ausgetrocknet, hat am Grunde aber eine Restwasserfläche von ca. 10 cm Tiefe, die relativ klar ist, in der auch Wasserpflanzenbestände erhalten sind, v.a. größere Bestände von Nuttalls Wasserpest, aber auch dem Flachstengeligen Laichkraut. Hier finden sich in den Ufern größere Bestände des in Hamburg sehr seltenen Wasserschierlings. In den oberen Ufern deuten größere Seggenbestände in jedem Fall darauf hin, dass es sich ursprünglich um Niedermoorgräben gehandelt hat mit recht oberflächennaher Wasserführung. Der westliche der drei Gräben ist demgegenüber noch kräftiger verlandet und wird gegenwärtig von einem recht artenarmen Röhricht aus Flutendem Schwaden eingenommen. Die Gewässer sind offenbar dennoch als Laichgewässer von Grünfröschen genutzt worden. Die aktuelle Austrocknung hängt mit einer nicht vorhandenen Zuwässerung aus dem Hauptgrabensystem zusammen, das heißt, die Anbindung der Gräben ist unvollständig und die Austrocknung hängt darüber hinaus zusammen mit einem sehr trockenen Sommer und Bewässerungsproblemen beim Wasserwerk Curslack, die wiederum mit Bauarbeiten an der Bille im Zusammenhang stehen. Die gegenwärtige Austrocknung ist, da es sich um einen früheren Wasserpest-Laichkraut-Graben handelt, zumindest bei dem mittleren Graben ein Eingriff nach § 30 BNatSchG. Insgesamt sind die Eingriffe sicherlich faunistisch recht katastrophal in der Wirkung.

Merkmal	Wert
Auswertung	
Gefährdung/ Einflüsse	Austrocknung von Niedermoorgräben, Vernichtung wertvoller Artenpotentiale, eventuell Tatbestand nach Umweltschadensgesetz. Offenbar sind die Gräben in der Vergangenheit aber auch recht rabiat unterhalten worden, stark eingetieft und das Niedermoorpotential schon im Zuge der Unterhaltung beseitigt worden.
Wertgesichtspunkte	Handlungsbedarf! Vorkommen gefährdeter Arten, ursprünglich und normalerweise vermutlich bedeutende Laichgewässer für Amphibien.
Maßnahmen	Der Wasserstand muß dringend angehoben werden, die Zuwässerung muß instandgesetzt werden, Austrocknungsereignisse wie gegenwärtig dürfen nicht stattfinden. Zukünftig extensiver unterhalten, immer Teile des Pflanzenbestandes erhalten, Wasserstand dauerhaft hoch halten.
Größe	
Breite	4.00 m
