Erhebungsbogen

Projekt	Biotopkartierung Hamburg	Interne Nr.	257
		DK5 DK5-GK	4836 4838
Handlungsbedarf	Nein	DK5 - Name	Rissen-West
Bearbeitung	ENS	Biotop-Nr. alt	90 40
Räumliche Abbildung	Linie	Kartierung	30.06.2006
Anzahl Abschnitte	3	Fläche / Länge [m²/m]	624,093
		Breite (lineare Abb.) [m]	5

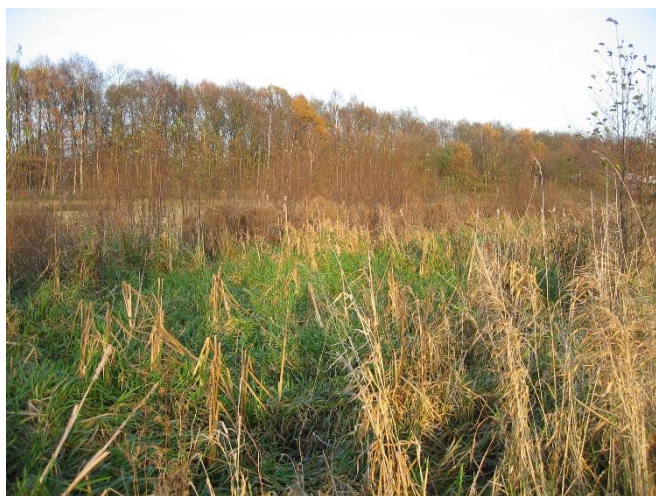
Westlicher Abschnitt des Rissener Dorfgrabens auf den Grünlandflächen Fischdiek sowie zwei Abschnitte des Schulauer Moorgrabens, in die der Rissener Dorfgraben mündet. Beide Bäche dienen als Entwässerungsgräben für die moorigen Viehweiden. Wasserführung und Fließgeschwindigkeit sind abhängig von der Witterung.

Im Zuge der Anlage eines Rückhaltebeckens im Osten wurde der Lauf des Rissener Dorgrabens umgelegt und naturnahe, flache Uferbereiche angelegt, die der freien Sukzession überlassen wurden. Gegenüber der in einer Kartierung 2003 erfassten lückigen, artenreichen Pionervegetation mit Vorkommen der vom Aussterben bedrohten Borstigen Schuppensimse (RL HH 1) und gefährdeten Arten wie Schwanenblume, Geflügeltes Johanniskraut, Kleinblättrige Brunnenkresse, Milder Knöterich, Sumpf-Sternmiere und Gewöhnlicher Teichsimse (RL HH 3) haben sich inzwischen artenarme Röhrichte aus Großem Wasserschwaden und Rohrkolben ausgebreitet. Die kleineren lichtliebenden RL-Arten drohen zu verschwinden.

Fotodatei	4836_90_300606_1.JPG	Fotodatei	4836_90_300606_2.JPG
Bildbeschreibung	Rissener Dorfgraben, Abschnitt 40.03	Bildbeschreibung	Abschnitt 40.03 im Jahr 2003
Aufnahmerichtung	O	Aufnahmerichtung	O

Merkmal	Wert
Auswertung	
Gefährdung / Einflüsse	Unternutzung Eutrophierung Hydraulische Belastung
Wertgesichtspunkte	Artenreich Bedeutung für den Biotopverbund Biotopverbund Teil eines größeren Biotopkomplexes Vorkommen seltener Arten
Bedeutung für Tiergruppe Maßnahmen	Amphibien Frühere Nutzung / Pflege wieder aufnehmen - 4.19 Westlich Brünschentwiete Renaturierung durch Selbstentwicklung, östlich Brünschentwiete Belastung durch Einleitungen abbauen, Rückhaltung verbessern, Sohle anheben, Platz für Eigenentwicklung sichern. extensive Weidenutzung - 4.6
Schutzvorschlag	ND - Naturdenkmal
