Erhebungsbogen

Projekt	Biotopkartierung Hamburg	Interne Nr.	408
		DK5 DK5-GK	4838 4840
Handlungsbedarf	Nein	DK5 - Name	Schneiderloch
Bearbeitung	ENS	Biotop-Nr. alt	59 36
Räumliche Abbildung	Linie	Kartierung	16.08.2005
Anzahl Abschnitte	1	Fläche / Länge [m²/m]	638,867
		Breite (lineare Abb.) [m]	5

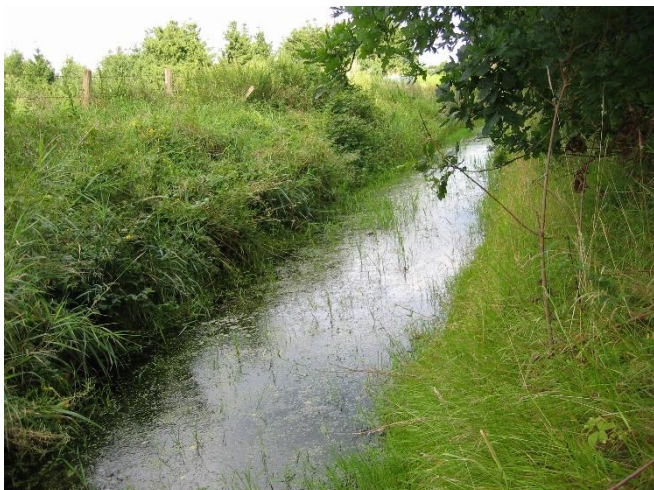
Fotodatei	4838_59_160805_1.JPG	Fotodatei	4838_59_160805_2.JPG
Bildbeschreibung	Abschnitt des Schnaakenmoorgrabens	Bildbeschreibung	k.A.
Aufnahmerichtung	O	Aufnahmerichtung

Jüngerer, größerer Graben mit Regelprofil. Böschungshöhe ca. 1,5 bis 2 m. Die Breite der Wasserfläche beträgt 2 m. Der Graben weist einen üppigen Wasserpflanzenbewuchs auf. Der Graben entwässert das Schnaakenmoor und fließt in seinem weiteren Verlauf (nur noch Biotoptyp) durch das Wildgehege und die Fischteiche (hier heißt er Rüdigerau) zur Wedeler Au.

Merkmal	Wert
Boden	
Feuchte	9 - sehr naß
Stickstoffgehalt	6 - mäßig stickstoffarm bis stickstoffreich
Gewässer	
Böschungshöhe	2.00 m
Gewässertiefe	1.00 m
Breite	2.00 m
Wasserführung	w - wechselnde Wasserstände
Strömung	r - ruhig fließend
Trübung	w - schwache Trübung
Färbung	bräunlich
Geruch	unauffällig
Standort, Relief	
Relief	steile Uferböschungen
Böschungsneigung	steil - 1:1 bis 1:2
Belichtung	7 - halbsonnig

Merkmal	Wert
Auswertung	
Gefährdung / Einflüsse	Gewässerbelastung
Wertgesichtspunkte	Alter, gut entwickelter Biotop Artenreich Vorkommen seltener Pflanzen
Bedeutung für Tiergruppe	Amphibien
Maßnahmen	Sohle anheben, wenn möglich
