Erhebungsbogen

Projekt	Biotopkartierung Hamburg	Interne Nr.	89728
		DK5 DK5-GK	4838 4840
Handlungsbedarf	Nein	DK5 - Name	Schneiderloch
Bearbeitung	ENS Kopie Ja	Biotop-Nr. alt	62 43
Räumliche Abbildung	Linie	Kartierung	11.08.2014
Anzahl Abschnitte	2	Fläche / Länge [m²/m]	543,45
		Breite (lineare Abb.) [m]	1

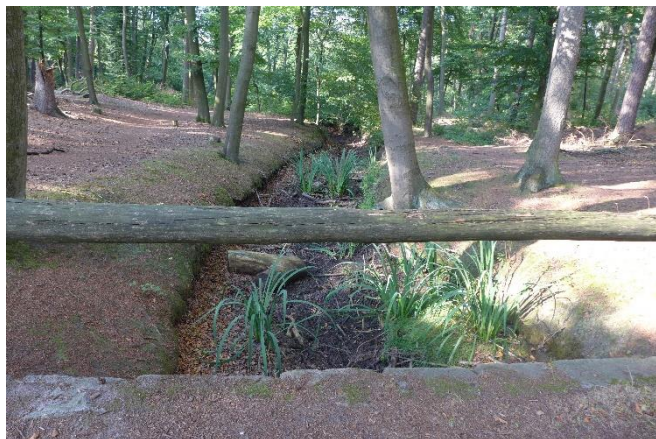
Die Teiche bzw. Kleingewässer verbindene wasserführende, 0,5 - 1,5 m breite Grabenabschnitte bzw. begradigte Bachabschnitte der Rüdigerau. Nur sehr schwach fließend, im Sommer zeitweise trocken fallend. Durch Waldlage überwiegend stark beschattet, aber auch lichtere Abschnitte. 1- 1,5 m hohe, überwiegend steile Ufer. Nur abschnittsweise Wasservegetation, aber zahlreiche Feuchtezeiger wie Wolfstrapp, Sumpf-Vergissmeinnicht, Bittersüßer Nachtschatten oder Sumpfschwertlilie. Im Nördlichen Abschnitt viel Schilf und Weiden.

Fotodatei	4838_62_110814_1.JPG	Fotodatei	4838_62_110814_2.JPG
Bildbeschreibung	k.A.	Bildbeschreibung	k.A.
Aufnahmerichtung	N	Aufnahmerichtung	S

Merkmal	Wert
Wertgesichtspunkte	Entwicklungspotenzial
Maßnahmen	Beibehaltung der derzeitigen Nutzung oder Pflege
