Erhebungsbogen

Projekt	Biotopkartierung Hamburg	Interne Nr.	410
		DK5 DK5-GK	4838 4840
Handlungsbedarf	Nein	DK5 - Name	Schneiderloch
Bearbeitung	ENS	Biotop-Nr. alt	62 43
Räumliche Abbildung	Linie	Kartierung	16.08.2005
Anzahl Abschnitte	2	Fläche / Länge [m²/m]	543,45
		Breite (lineare Abb.) [m]

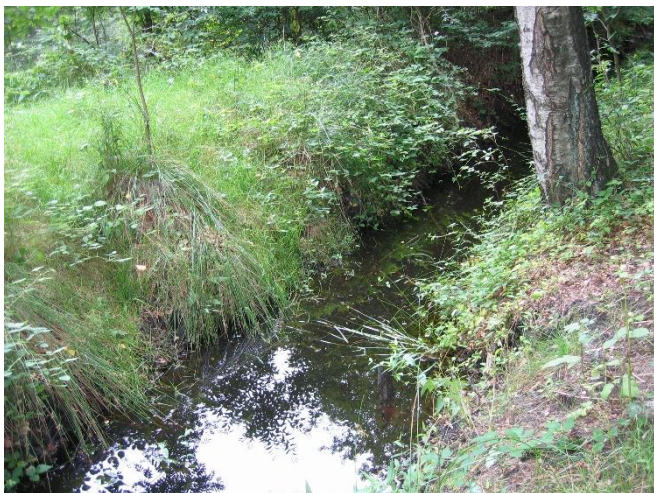
Fotodatei	4838_62_160805_1.JPG	Fotodatei	4838_62_160805_2.JPG
Bildbeschreibung	Teilfläche 43.02, parallel zum Fischteich	Bildbeschreibung	Teilabschnitt 43.02
Aufnahmerichtung	S	Aufnahmerichtung	N

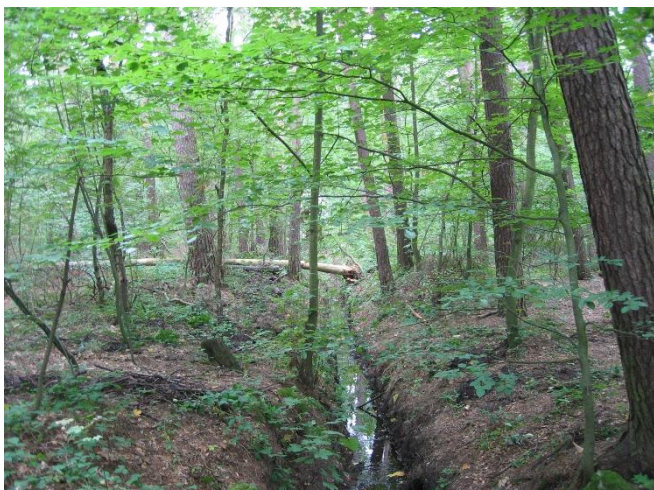
Fotodatei	4838_62_160805_3.JPG	Fotodatei	
Bildbeschreibung	k.A.	Bildbeschreibung	
Aufnahmerichtung		Aufnahmerichtung

Die Teiche bzw. Kleingewässer verbindene wasserführende, 0,5 - 1,5 m breite Grabenabschnitte bzw. begradigte Bachabschnitte der Rüdigerau. Nur sehr schwach fließend. Mehr oder weniger stark beschattet. 1- 1,5 m hohe, überwiegend steile Ufer. Nur abschnittsweise Wasservegetation.

43.01: weniger beschattet, mehr Röhrichtarten
 43.02: stark beschattet
