Erhebungsbogen

Projekt	Biotopkartierung Hamburg	Interne Nr.	89727
		DK5 DK5-GK	4838
Handlungsbedarf	Nein	DK5 - Name	Schneiderloch
Bearbeitung	ENS	Biotop-Nr. alt	94
Räumliche Abbildung	Linie	Kartierung	11.08.2014
Anzahl Abschnitte	1	Fläche / Länge [m²/m]	638,87
		Breite (lineare Abb.) [m]	2

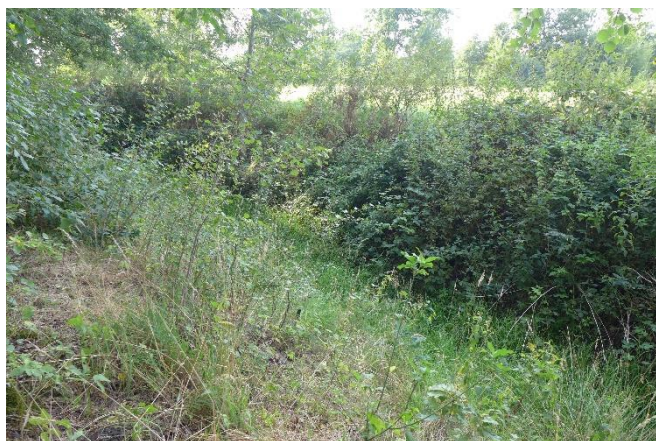
Relativ tief ausgehobener Entwässerungsgraben mit Regelprofil. Böschungshöhe ca. 1,5 bis 2 m. Die Breite der Wasserfläche beträgt 2 m. In den Gräben viel Wasserschlauch, was auf mesotrophe Einflüsse hindeutet. Weitere häufige Arten sind Flutendem Schwaden, Flatterbinse, Gewöhnlicher Gilbweiderich oder Wolfstrapp. Der Graben wird von locker stehenden Gehölzen aus Erle, Eiche, Birke oder Weißdorn begleitet.

Fotodatei	4838_94_110814_1.JPG	Fotodatei	4838_94_110814_2.JPG
Bildbeschreibung	k.A.	Bildbeschreibung	k.A.
Aufnahmerichtung	SW	Aufnahmerichtung	N

Merkmal	Wert
Bedeutung für Tiergruppe	Amphibien
Maßnahmen	Rückbau der Verrohrung und Aufweitung zu naturnahem Profil - 3.13 extensive Bewirtschaftung von Pufferzonen - 3.5

Merkmal	Wert
Auswertung	
Gefährdung / Einflüsse	Eutrophierung
Maßnahmen	Pufferzonen schaffen, Nährstoffeinträge verhindern - 6.7
Boden	
Feuchte	9 - sehr naß
Reaktion	5 - mäßig sauer
Stickstoffgehalt	6 - mäßig stickstoffarm bis stickstoffreich
Gewässer	
Böschungshöhe	1.50 m
Gewässertiefe	0.50 m
Wasserführung	e - episodisch austrocknend
Strömung	r - ruhig fließend
Trübung	w - schwache Trübung
Standort, Relief	
Relief	Regelprofil
Böschungsneigung	steil - 1:1 bis 1:2
Belichtung	7 - halbsonnig
Veg. - Deckg./Ant.	
1. Baumschicht	10 %
Strauchschicht	40 %
1. Krautschicht	60 %
Veg. - Zeigerwerte	
Mahdverträglichkeit	4 - schnittempfindlich bis mäßig schnittverträglich
Futterwert	2 - sehr geringwertiges Futter
Anz. Giftpflanzen	3
Anz. Wechselfeuchtezeiger	5
Anz. Überschwemmungsz.	4
