Erhebungsbogen

Projekt	Biotopkartierung Hamburg	Interne Nr.	120418
		DK5 DK5-GK	5030 5032
		DK5 - Name	Cranz
Handlungsbedarf	Nein	Biotop-Nr. alt	129 32
Bearbeitung	BUC	Kartierung	11.08.2018
Räumliche Abbildung	Linie	Fläche / Länge [m²/m]	221,529
Anzahl Abschnitte	1	Breite (lineare Abb.) [m]	5

Bestandsbeschreibung

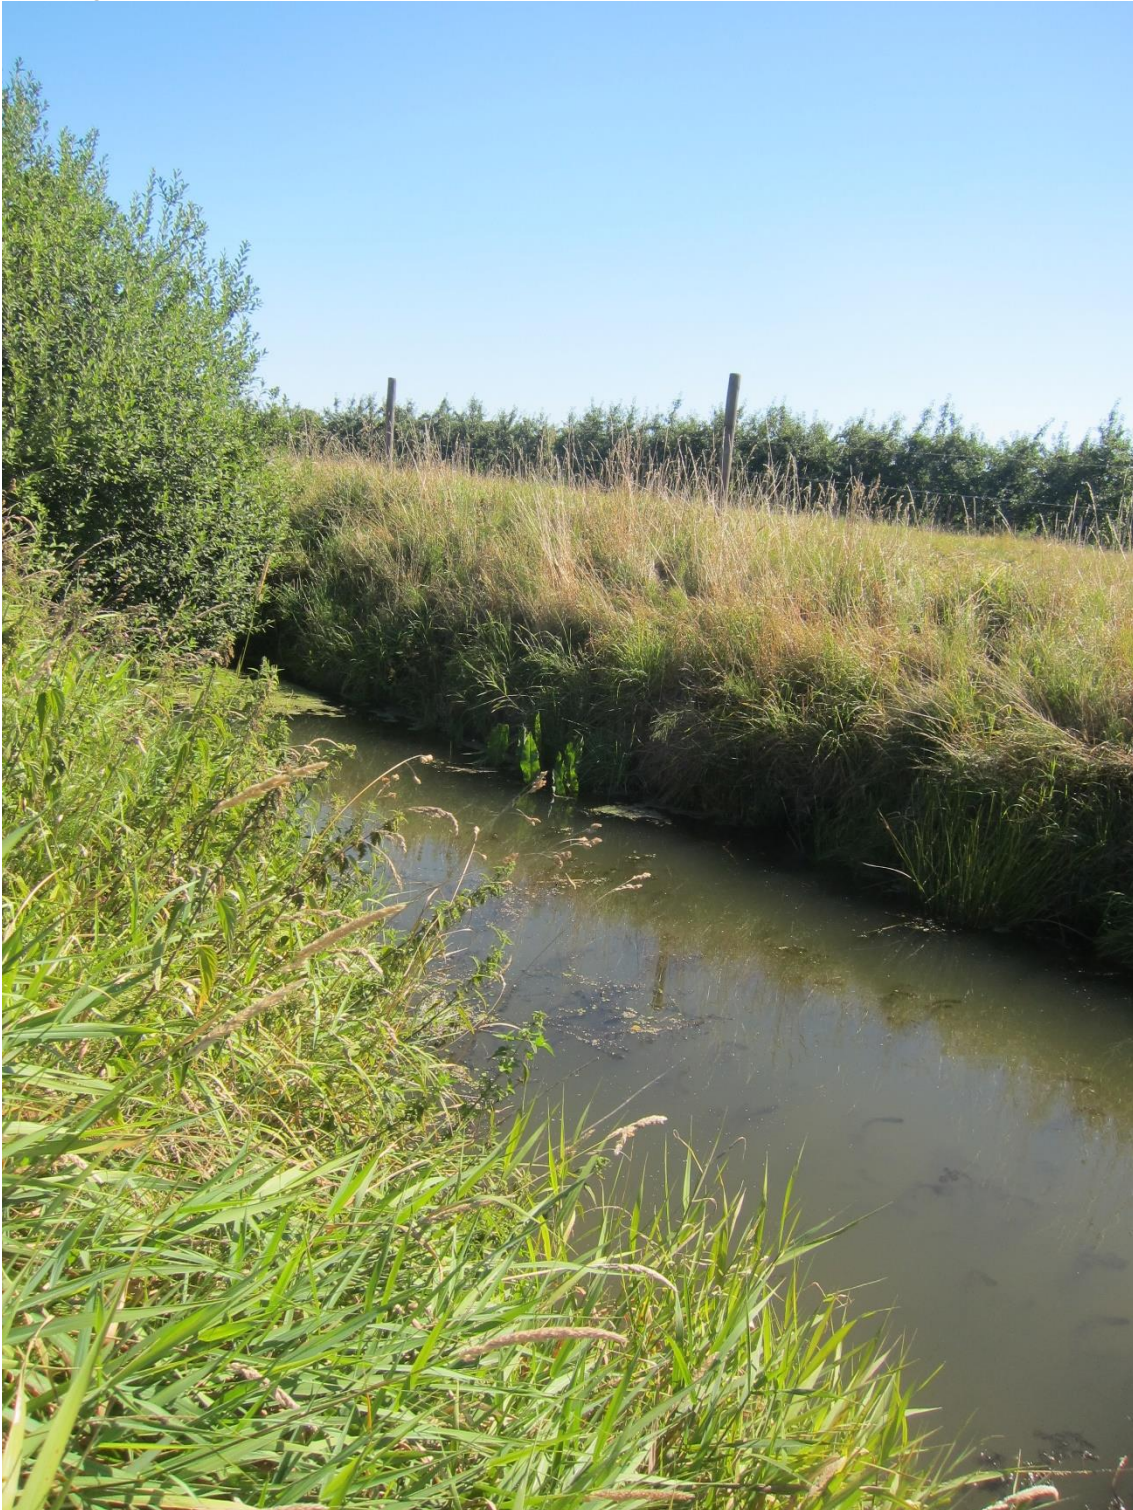
Fotodatei 5030_129_110818_1.JPG
Bildbeschreibung k.A.

Etwa 3m breiter, tief eingeschnittener Graben im Obstbaugelände. Der Graben wird dominiert von Wasserlinse, Wasserstern kommt zerstreut vor. Die Böschung (Breite ca.1 m) wird aus Wasserschwadern und Hochstauden feuchter Standorte (v.a. Weidenröschen und Mädesüß) gebildet.

Merkmal	Wert
Gefährdung/ Einflüsse	Verfüllung
Wertgesichtspunkte	Einträge aus angrenzenden Obstbau aquatischer Lebensraum
Ziele der Entwicklung Maßnahmen	Röhricht Schlammflächen Erhaltung extensive Unterhaltung Ufer abflachen
