Erhebungsbogen

Projekt	Biotopkartierung Hamburg	Interne Nr.	120419
		DK5 DK5-GK	5030
		DK5 - Name	Cranz
Handlungsbedarf	Nein	Biotop-Nr. alt	175
Bearbeitung	BUC	Kartierung	11.06.2018
Räumliche Abbildung	Linie	Fläche / Länge [m²/m]	167,94
Anzahl Abschnitte	1	Breite (lineare Abb.) [m]	6

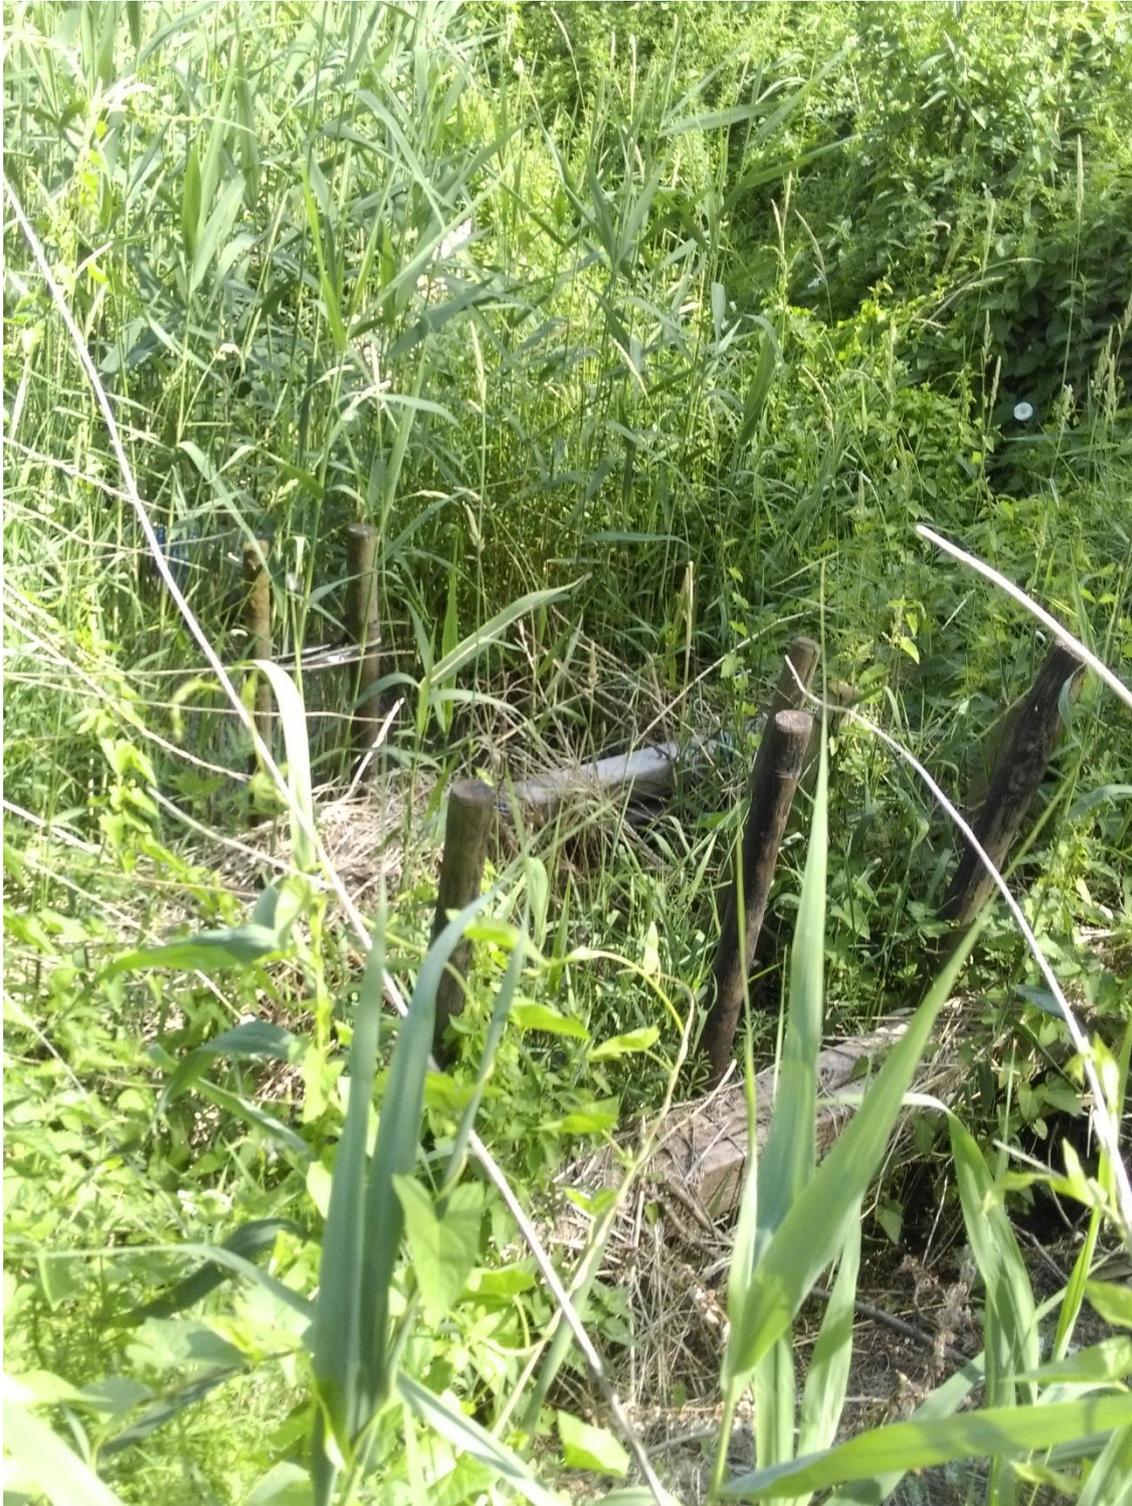
Fotodatei 5030_175_110618_1.JPG**Aufnahmerichtung****Bildbeschreibung** k.A.

Länger nicht unterhaltender Graben zwischen Obstplantagen. Beidseitig von Schilfröhricht bewachsen. Der Graben ist ca. 1 m tief, die Uferkanten sind steil abfallend. Unter dem auch im Graben wachsenden Schilf ist noch Wasser vorhanden. Der Bewuchs ist artenarm. Der Graben hat einen alten Anschluss an das Nincoper Schleusenfleet der Este, der mit Schutt verschlossen wurde. Der Graben ist von Obstplantagen umgeben und wird bis an die Grabenkante gemäht. Im Westen zum Fleet ist vermehrt Müll in den Graben geworfen worden.

Merkmal	Wert
Gefährdung/ Einflüsse Maßnahmen	Vermüllungen 1.11 - Beseitigung von Müll / Gartenabfällen 2.6 - Uferverbau entfernen, bauliche Einrichtungen beseitigen (Möglichkeit des Anschlusses an das Nincoper Schleusenfleet (Este), Herstellung Tideeinfluss) 1.20 - Pufferstreifen schaffen
