Erhebungsbogen

Projekt	Biotopkartierung Hamburg	Interne Nr.	674	
		DK5 DK5-GK	5030	5032
Handlungsbedarf	Nein	DK5 - Name	Cranz	
Bearbeitung	SCÖ	Biotop-Nr. alt	9	15
Räumliche Abbildung	Fläche	Kartierung	02.08.2001	
Anzahl Abschnitte	1	Fläche / Länge [m²/m]	313,6599	
		Breite (lineare Abb.) [m]

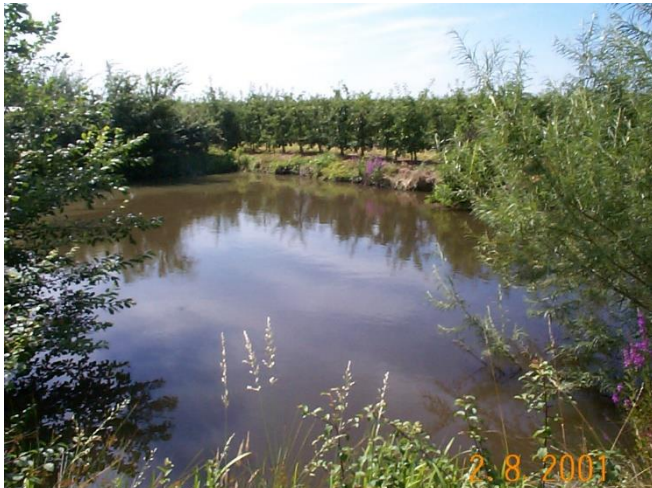
Fotodatei	5030_9_020801_1.JPG	Fotodatei	
Bildbeschreibung		Bildbeschreibung	
Aufnahmerichtung		Aufnahmerichtung

Beregnungsteich im Obstanbaugebiet mit Obstgehölzen an der Süd-, Ost- und Westseite. Herbizideinsatz an der Ostseite hat die Ufervegetation zerstört. An der Nordböschung wachsen Weidensträucher, Schlehe und Schwarzerle. Die Ufer sind recht steil und überwiegend beschattet. Daher ist dieser Teich etwas artenärmer als andere Beregnungsteiche. Eine Wasservegetation ist nicht erkennbar.

Merkmal	Wert
Wertgesichtspunkte	Gehölzbewuchs Ungestörtheit
Ziele der Entwicklung Maßnahmen	Erhaltung Ufer abflachen Schutzstreifen einrichten
