Erhebungsbogen

Projekt	Biotopkartierung Hamburg	Interne Nr.	76415
		DK5 DK5-GK	5038 5040
Handlungsbedarf	Nein	DK5 - Name	Rissen-Nord
Bearbeitung	ENS	Biotop-Nr. alt	203 3
Räumliche Abbildung	Linie	Kartierung	12.07.2013
Anzahl Abschnitte	1	Fläche / Länge [m²/m]	923,072
		Breite (lineare Abb.) [m]	5

Laufgraben, Hauptvorfluter zur Wedeler Au. Der Graben mit Fließgewässercharakter setzt sich aus abwechslungsreichen, einseitig gehölzbestandenen, halbschattigen und besonnten Abschnitten zusammen. Als Ufergehölze dominieren Weißdornbüsche und Erlen (zumeist aus Stockausschlägen). Auf der 0,5 bis 1 m tief hohen Böschung sind Arten der halbruderalen Gras- und Staudenflur wie Glatthafer, Brennessel, Kletten-Labkraut zu finden. Am Gewässerrand wächst eine z.T. dichte, blütenreiche Staudenflur mit Wasserdost, Mädesüß, Baldrian, Großem Wasserschwaden u.a. Die Wasservegetation ist eher spärlich (Beschattung und Gewässerunterhaltung), an einzelnen Stellen wachsen Brunnenkresse und Wasserstern. Kurze Abschnitte sind mit Steinen verbaut. An anderen Abschnitten wurden die Ufer abgeflacht und das Grabenbett aufgeweitet.

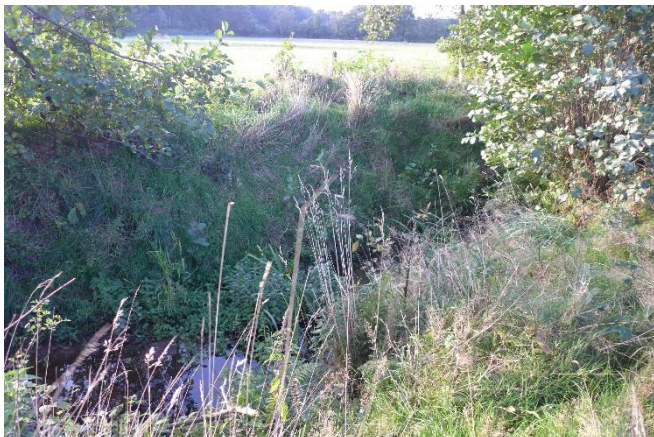
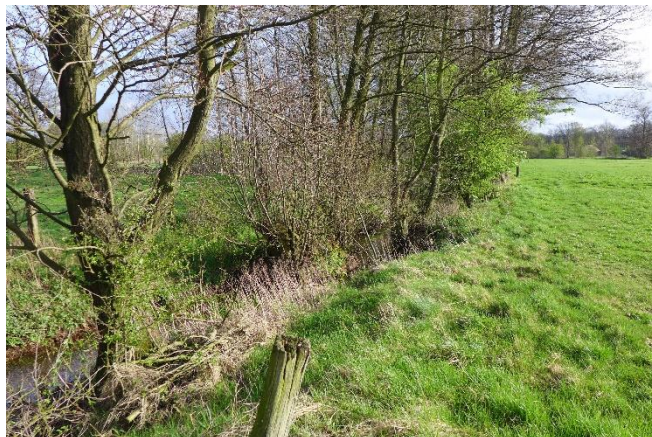
Fotodatei	5038_203_120713_1.JPG	Fotodatei	5038_203_120713_2.JPG
Bildbeschreibung	Bei Biotop Nr. 148	Bildbeschreibung	Führböter
Aufnahmerichtung	N	Aufnahmerichtung	S

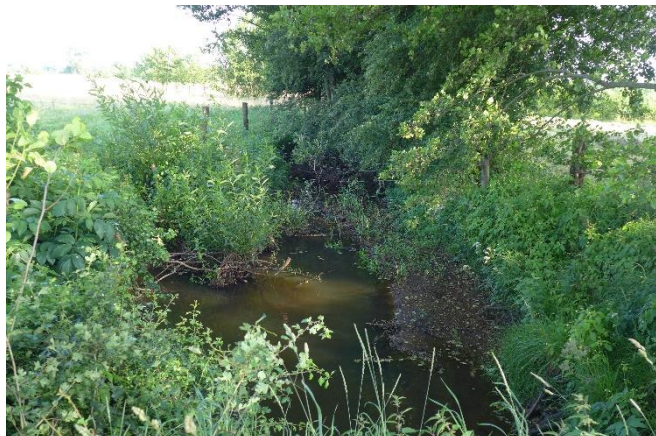
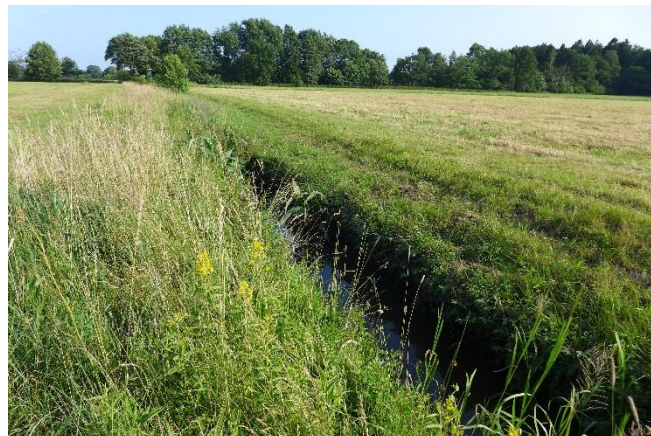
Fotodatei	5038_203_120713_3.JPG	Fotodatei	5038_203_120713_4.JPG
Bildbeschreibung	Führböter	Bildbeschreibung	
Aufnahmerichtung	S	Aufnahmerichtung	S
