Erhebungsbogen

Projekt	Biotopkartierung Hamburg		Interne Nr.	1775
			DK5 DK5-GK	5038 5040
Handlungsbedarf	Nein		DK5 - Name	Rissen-Nord
Bearbeitung	ENS	Kopie	Biotop-Nr. alt	206 6
Räumliche Abbildung	Linie	Nein	Kartierung	18.07.2005
Anzahl Abschnitte	6		Fläche / Länge [m²/m]	1907,784
			Breite (lineare Abb.) [m]	3

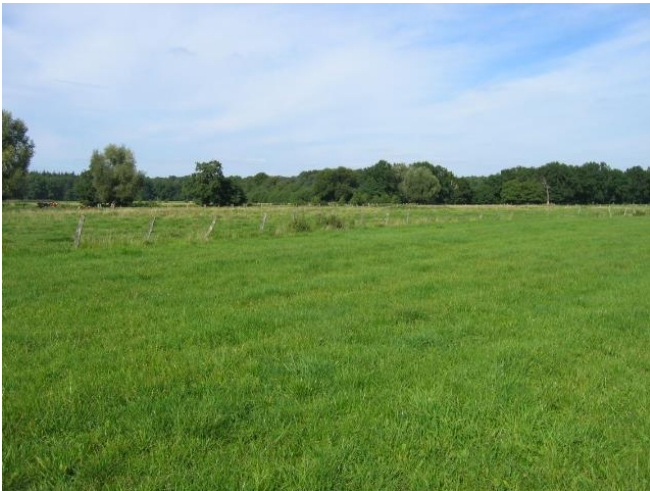
Fotodatei	5038_206_180705_1.JPG	Fotodatei	5038_206_180705_2.JPG
Bildbeschreibung	Weiden mit Gräben	Bildbeschreibung	Verlandete Gräben
Aufnahmerichtung	NO	Aufnahmerichtung

Merkmal	Wert
Auswertung	
Gefährdung / Einflüsse	Aufgabe der Nutzung oder Pflege Eutrophierung
Wertgesichtspunkte	Bestandteil der historischen Kulturlandschaft Entwicklungspotenzial
zoologisch bedeutsame Strukturen	Kleingewässer
Ziele der Entwicklung	Erhalt der Gräben
Maßnahmen	Erhaltung der Gräben - 4.22 Vermeidung von Eutrophierung

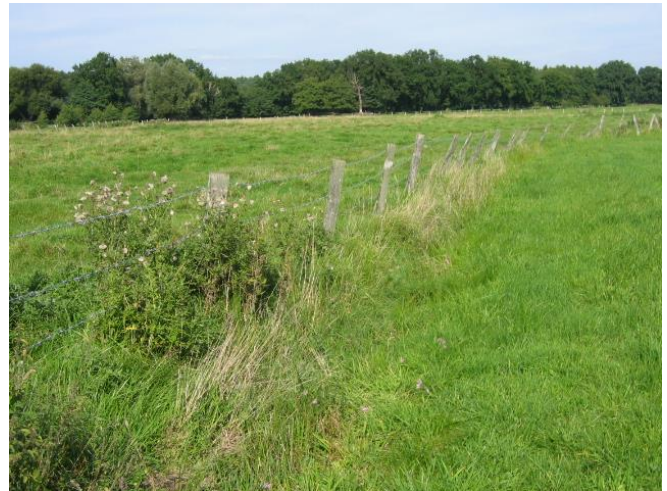
Gräben mit flachen Böschungen, ca. 0,8-1,5 m breit, in Weiden und Wiesen gelegen. Überwiegend stark verlandet und zugewachsen und nur vereinzelt wasserführend. Wasserpflanzen, die 1998 kartiert wurden, wie Sumpf-Wasserstern, Echte Brunnekresse und Wasser-Ehrenpreis, konnten nicht mehr gefunden werden. Es dominiert ein dichter relativ artenarmer Bewuchs aus Rohrglanzgras, Rasenschmiele, Brennnessel oder auch Schilf. Der Artenreichtum ist deutlich zurückgegangen. Gehölze wie aufwachsende Erlen und Weiden säumen vermehrt die Gräben. Teilabschnitte konnten nicht mehr als Gräben identifiziert werden.

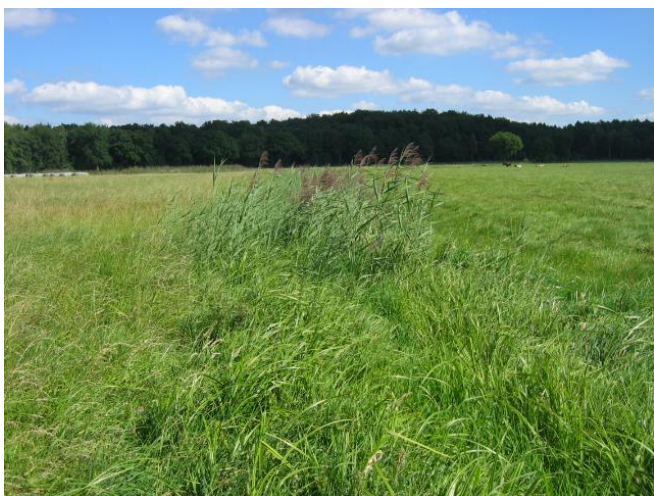
- 6.01: von Gehölzen gesäumt, von benachbarter Baumschule beeinträchtigt
- 6.02:
- 6.03: fehlt 2005
- 6.04: Stark verlandet, nur 0,3 m tief
- 6.05: Stark zugewachsen, von Erlen und Weiden gesäumt, viele Stickstoffzeiger
- 6.06: wenig Wasser, 0,8 m tief, viel Schilf
- 6.07: von Erlen gesäumt

Fotodatei	5038_206_180705_3.JPG	Fotodatei	
Bildbeschreibung	Verlandeter Graben mit Schilf, Abschnitt 6.06	Bildbeschreibung	
Aufnahmerichtung	N	Aufnahmerichtung
