# Erhebungsbogen

<b>Projekt</b>	Biotopkartierung Hamburg	<b>Interne Nr.</b>	1776
		<b>DK5   DK5-GK</b>	<b>5038</b> 5040
<b>Handlungsbedarf</b>	Nein	<b>DK5 - Name</b>	Rissen-Nord
<b>Bearbeitung</b>	ENS	<b>Biotop-Nr.   alt</b>	<b>221</b> 34
<b>Räumliche Abbildung</b>	Linie	<b>Kartierung</b>	03.10.2005
<b>Anzahl Abschnitte</b>	2	<b>Fläche / Länge [m<sup>2</sup>/m]</b>	2749,84
		<b>Breite (lineare Abb.) [m]</b>	8

<b>Lagebeschreibung</b>	Zwischen ehemaligem Rückhaltebecken östlich Feldweg 81 und Landesgrenze am Schulauer Moorweg		
<b>Nachbarnutzung/en</b>	Wald, private Parks, öffentliche Grünanlage		
<b>Rechtswert (X)</b>	550475	<b>Hochwert (Y)</b>	5938533
<b>Bezirk</b>	Altona	<b>Naturraum</b>	Holm - Wedeler Geestrandgebiet (694.02)

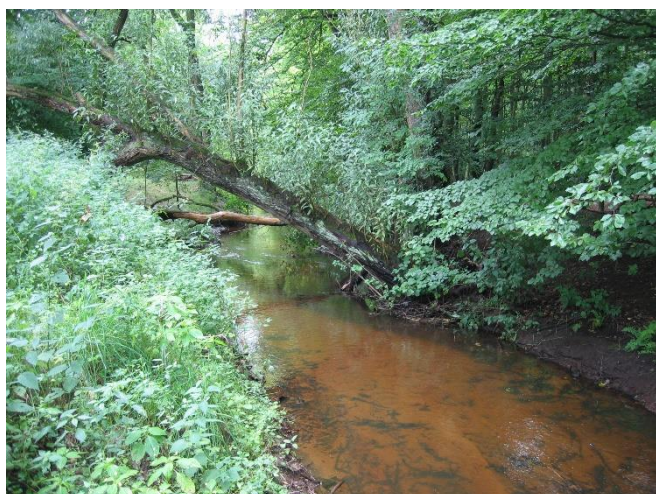
<b>Fotodatei</b>	5038_221_031005_1.JPG	<b>Fotodatei</b>	5038_221_031005_2.JPG
<b>Bildbeschreibung</b>	Abschnitt 34.2	<b>Bildbeschreibung</b>	Abschnitt 34.02
<b>Aufnahmerichtung</b>	W	<b>Aufnahmerichtung</b>	NO

Gefährdung / Einflüsse	Gewässerbelastung
Wertgesichtspunkte	Artenreich
	Vorkommen seltener Arten
	Bedeutung für den Biotopverbund
	Gut entwickelte, biototypische Vegetation
	Wertvolle(r) Feuchtbiotop(e)
Bedeutung für Tiergruppe	Wassergebundene Insekten
	Fische
Maßnahmen	Verzicht auf Unterhaltungsmaßnahmen soweit wie möglich.
	Naturnahe Uferzone herstellen
	Verbesserung der Wasserqualitaet
	Wiederherstellung des natuerlichen Bachlaufes

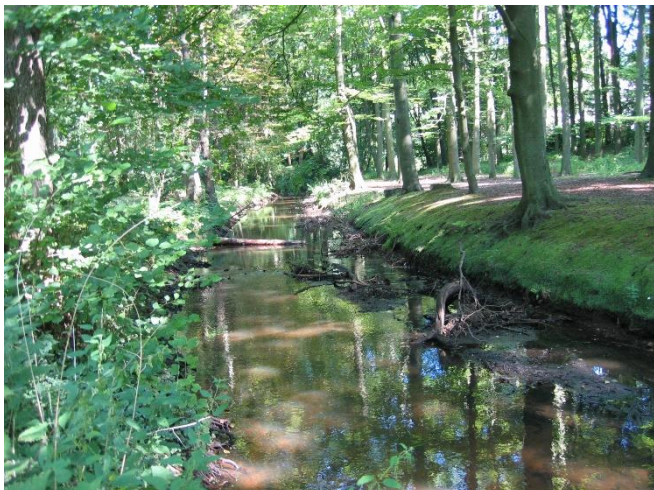
<b>Fotodatei</b>	5038_221_031005_3.JPG	<b>Fotodatei</b>	
<b>Bildbeschreibung</b>	Wedeler Au, Abschnitt 34.02	<b>Bildbeschreibung</b>	
<b>Aufnahmerichtung</b>	O	<b>Aufnahmerichtung</b>
