Erhebungsbogen

Projekt	Biotopkartierung Hamburg	Interne Nr.	76419
		DK5 DK5-GK	5038 5040
Handlungsbedarf	Nein	DK5 - Name	Rissen-Nord
Bearbeitung	ENS Kopie Nein	Biotop-Nr. alt	249 6
Räumliche Abbildung	Linie	Kartierung	13.04.2014
Anzahl Abschnitte	6	Fläche / Länge [m²/m]	1291,798
		Breite (lineare Abb.) [m]	3

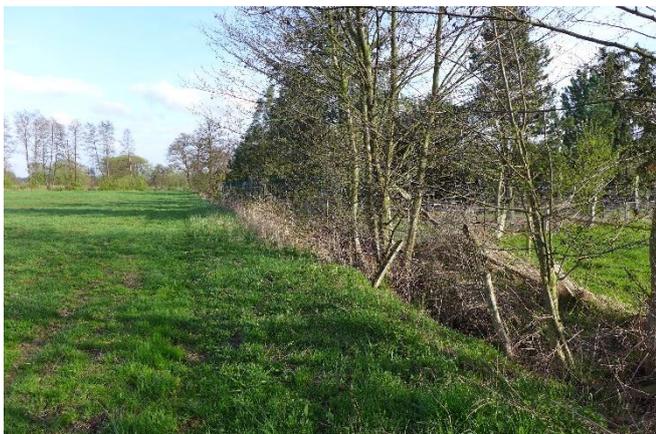
- 6.01: von Gehölzen gesäumt, von benachbarter Baumschule beeinträchtigt
- 6.02: frisch geräumt
- 6.04: frisch geräumt
- 6.05: Stark zugewachsen, von Erlen und Weiden gesäumt, viele Stickstoffzeiger
- 6.06: wenig Wasser, 0,8 m tief, viel Schilf
- 6.07: von Erlen gesäumt
- 6.08: viel Rohrkolben

Fotodatei	5038_249_130414_1.JPG	Fotodatei	5038_249_130414_2.JPG
Bildbeschreibung	Abschnitt 6.1	Bildbeschreibung	Abschnitt 6.8
Aufnahmerichtung	SO	Aufnahmerichtung	S

Merkmal	Wert
Gefährdung / Einflüsse	Aufgabe der Nutzung oder Pflege Eutrophierung
Wertgesichtspunkte	Bestandteil der historischen Kulturlandschaft Entwicklungspotenzial
zoologisch bedeutsame Strukturen	Kleingewässer
Ziele der Entwicklung	Erhalt der Gräben
Maßnahmen	Erhaltung der Gräben - 4.22 Vermeidung von Eutrophierung
Größe	
Breite	3.00 m

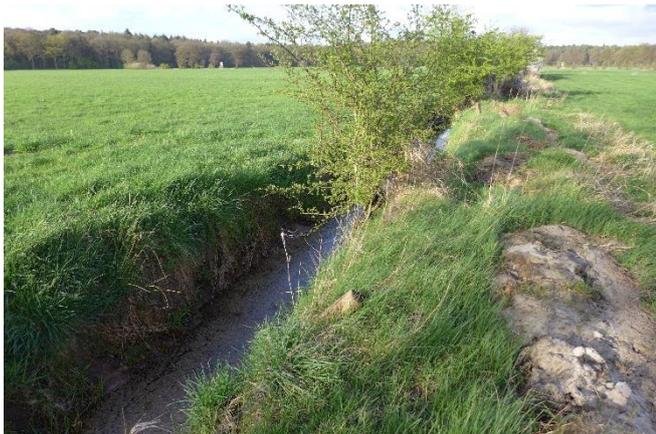
Fotodatei	5038_249_130414_3.JPG	Fotodatei	
Bildbeschreibung	Abschnitt 6.2	Bildbeschreibung	
Aufnahmerichtung	NO	Aufnahmerichtung
