Erhebungsbogen

Projekt	Biotopkartierung Hamburg	Interne Nr.	76423
		DK5 DK5-GK	5038 5040
Handlungsbedarf	Nein	DK5 - Name	Rissen-Nord
Bearbeitung	ENS Kopie Ja	Biotop-Nr. alt	4 8
Räumliche Abbildung	Fläche	Kartierung	03.10.2013
Anzahl Abschnitte	1	Fläche / Länge [m²/m]	5654,6793
		Breite (lineare Abb.) [m]

Bestandsbeschreibung

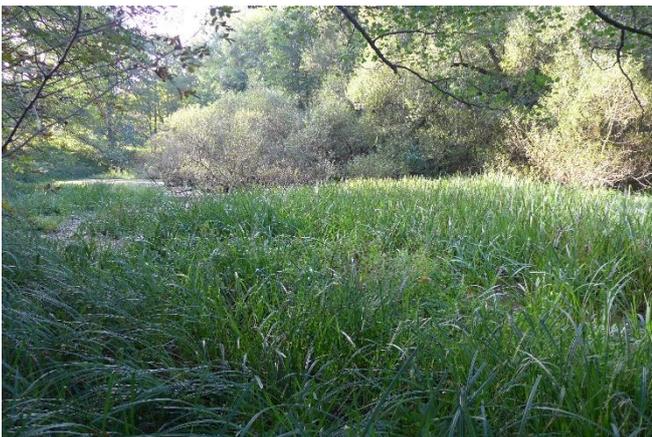
Ehemaliges Rückhaltebecken, das zu einer Flutmulde umgebaut wurde (Wiederanschluß an die Wedeler Au). Übergang zum Biotoptyp Waldtümpel. Großflächig verschlammt, nach Faulschlamm riechend und mit Ablagerungen von Eisenocker. Auf 50% der Fläche hat sich eine Röhrichtvegetation mit Arten wie Igelkolben, Wasserschwaden, Flatterbinse, Flussampfer und Rohrglanzgras ausgebreitet. Die Wasserfläche ist überwiegend vegetationsfrei. Das Becken ist von z.T. sehr alten Weiden, Erlen und Moor-Birken umgeben. Im Osten Übergang zum Erlen-Eschen-Auwald. Die Fläche war aufgrund der Überstauung nicht zu begehen und war nur vom Rand einsehbar.

Fotodatei	5038_4_031013_1.JPG	Fotodatei	5038_4_031013_2.JPG
Bildbeschreibung		Bildbeschreibung	Östlicher Bereich
Aufnahmerichtung	W	Aufnahmerichtung	SW

Merkmal	Wert
Auswertung	
Gefährdung / Einflüsse	Keine
Wertgesichtspunkte	Uferbegleitende Gehölze Wertvolle(r) Feuchtbiotop(e) Ufervegetation Zoologisch sehr wertvoll
zoologisch bedeutsame Strukturen	Kleingewässer potentielles Laichgewässer, Libellenlebensraum
Bedeutung für Tiergruppe	Amphibien, Laichgewässer, Sommerquartiere Libellen Vögel
Maßnahmen	Sukzession ungestört ablaufen lassen - 1.1
