Erhebungsbogen

| Projekt | Biotopkartierung Hamburg | Interne Nr. | 136798 |

| 1 | TF | Typ | HF | F.Anteil |
|---|---|--|---|---|
| 2 | SEY | Beregnungsbecken mit naturnahen Elementen (2018) | | (§ 30 (2) 1.2) |

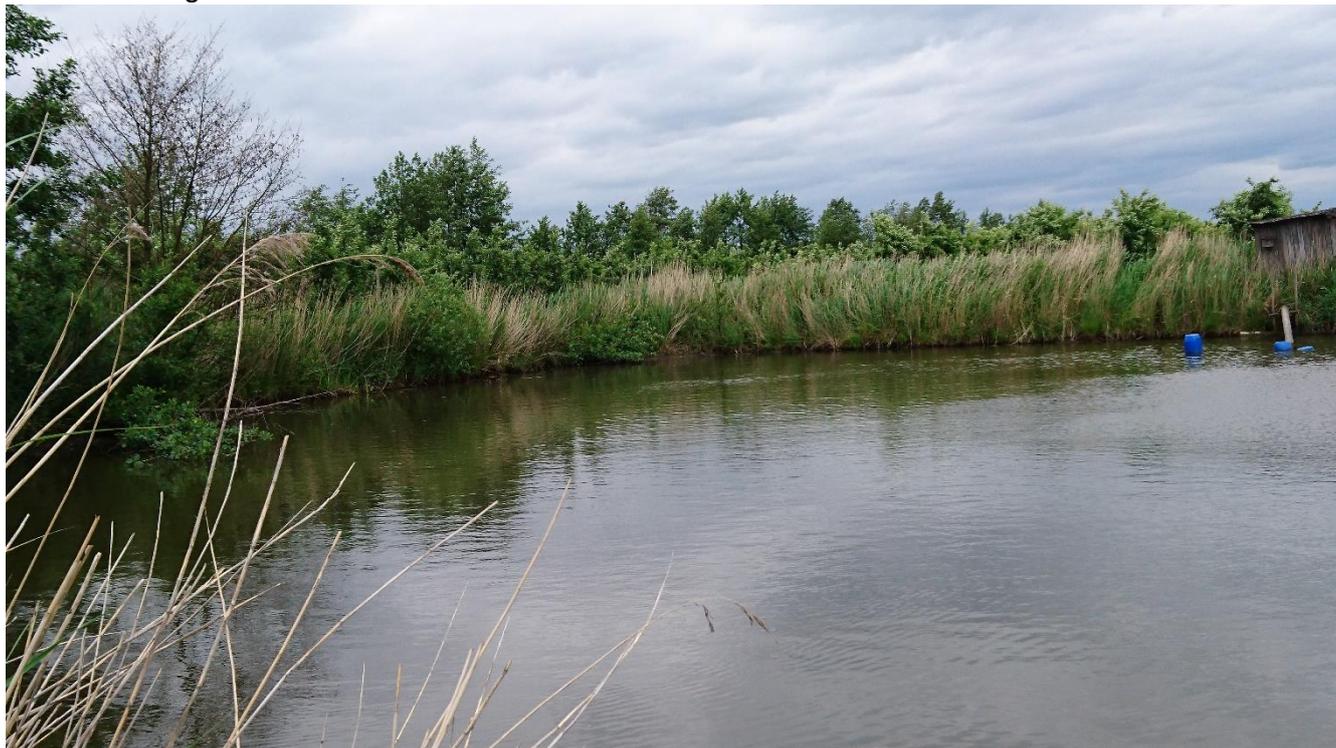
Fotodatei 5228_158_080619_1.JPG

Rechteckiger Beregnungsteich mit dominantem Schilfbestand, aber eingestreut einige Arten der feuchten Hochstaudenfluren. Außerdem gibt es viel Bittersüßen Nachtschatten. Am Ufer stehen einige bis 10 m hohe Schwarzerlen, dazwischen einzelne Grau-Weiden. Die Ufer sind fast senkrecht und ca. 1 m hoch. In dem stark trüben Wasser kommen Wasserpest und Kamm-Laichkruat vor. Schwimmblattvegetation ist nur gering ausgeprägt mit etwas Weißer Seerose und Resten von Froschbiss und Kleiner Wasserlinse. Es scheint Fische zu geben.

| Merkmal | Wert |
|---|--|
| Maßnahmen | 2.5 - Ufer abflachen Fischbesatz entfernen |
