# Erhebungsbogen

<b>Projekt</b>	Biotopkartierung Hamburg	<b>Interne Nr.</b>	136799
		<b>DK5   DK5-GK</b>	<b>5228</b> 5230
<b>Handlungsbedarf</b>	Nein	<b>DK5 - Name</b>	Nincop
<b>Bearbeitung</b>	MIS <b>Kopie</b> Ja	<b>Biotop-Nr.   alt</b>	<b>168</b> 10168
<b>Räumliche Abbildung</b>	Fläche	<b>Kartierung</b>	06.06.2019
<b>Anzahl Abschnitte</b>	1	<b>Fläche / Länge [m²/m]</b>	1048,6919
		<b>Breite (lineare Abb.) [m]</b>

## Bestandsbeschreibung

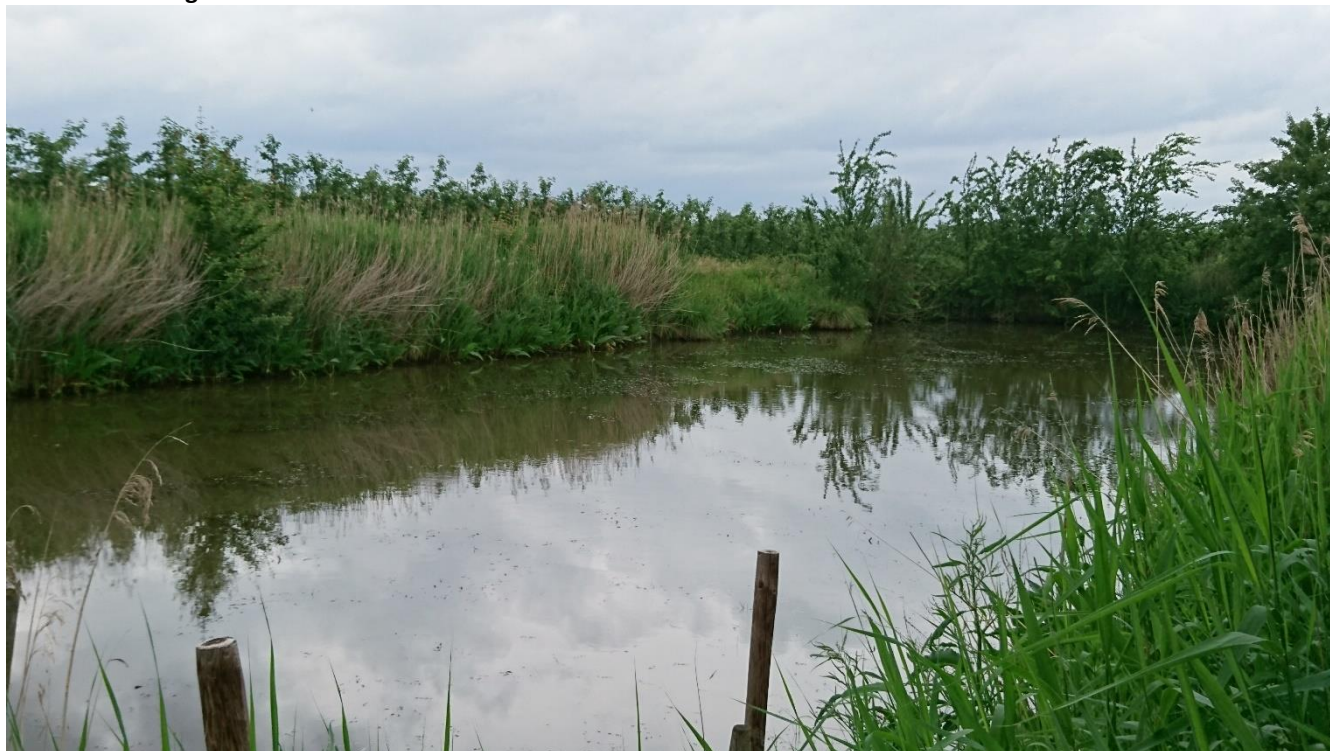
**Fotodatei** 5228\_168\_060619\_1.JPG

Rechteckiger, dicht eingewachsener Beregnungsteich mit 2 m hohen, fast senkrechten Böschungen. Auf den Böschungen wächst ein Dominanzbestand von Schilfröhricht mit viel Brennessel dazwischen und dahinter, in offenen Bereichen außerdem verschiedene Süßgräser. Eingestreut sind ein paar strauchige Stiel-Eichen, am Nordufer wurde eine Reihe Pflaumenbäume gepflanzt. Am Wasserrand findet sich regelmäßig Fluss-Ampfer und etwas Scheinzyper-Segge. Das Wasser ist stark trüb, braun und nur ca. 50 cm tief. Es gibt keine Schwimmblattvegetation, submers aber sehr viel Krauses Laichkraut und einiges Raues Hornblatt.

Merkmal	Wert
Wertgesichtspunkte	Bedeutung für den Biotopverbund Feuchtbiotop
zoologisch bedeutsame Strukturen	Röhricht
Bedeutung für Tiergruppe	Amphibien Vögel
Ziele der Entwicklung	Erhaltung
Maßnahmen	1.25 - Wasserstand anheben 2.5 - Ufer abflachen (Berme anlegen)
